ข้อมูลสภาพปัญหาและแนวทางการแก้ไขปัญหาลำน้ำเบื้องต้นของตำแหน่งการกีดขวางทางน้ำ จังหวัดเชียงใหม่

รหัสตำแหน่งการกีดขวางที่: CM0107002004

ชื่อลำน้ำ ลำเหมืองสาธารณะ เป็นสาขาของแม่น้ำ คลองแม่ข่า/แม่น้ำปิง ประเภทลำน้ำ ลำเหมือง วันที่สำรวจ: 9 สิงหาคม 2564
หมู่บ้าน หมู่ที่ 2 เจ็ดยอด ตำบล ช้างเผือก อำเภอ เมืองเชียงใหม่ จังหวัด เชียงใหม่

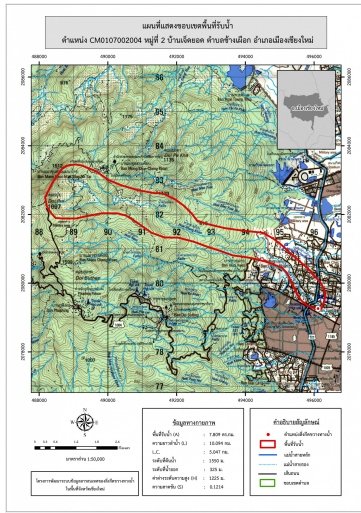
รูปภาพประกอบ

ลักษณะความเสียหาย น้ำท่วม ระดับ น้อย ความถี่ที่เกิดความเสียหาย ทุกปี ระดับความเสี่ยง ปานกลาง

- > โดยธรรมชาติ การทับถมของตะกอน (ลำน้ำตื้นเขิน) วัชพืช (ผักตบชวา)
- > โดยมนุษย์ จาก -

ระดับการกีดขวาง ปานกลาง คิดเป็น 30-70%

สภาพปัญหาการกีดขวางทางน้ำ	แนวทางและวิธีการแก้ไขปัญหาลำน้ำเบื้องต้น
ลำเหมืองสาธารณะช่วงด้านหลังโรงแรม Novotel Chiangmai มีขนาดลำเหมืองที่แคบกว่าส่วนต้นและปลาย จึงทำให้เกิดปัญหาการระบายน้ำได้ไม่ดีในช่วงนี้	ข้อมูลพื้นที่รับน้ำของตำแหน่งที่เกิดปัญหา A = 7.81 ตารางกิโลเมตร L0 = 10.09 กิโลเมตร H = 1225 เมตร C = 0.7 tc = 1.39 ชั่วโมง l = 74.84 มิลลิเมตร อัตราการไหลสูงสุด = 5.4 m ³ /s Return period = 20 ปี
	ช่วงของลำเหมืองที่ไหลผ่านชุมชน ไม่สามารถขยายลำเหมืองให้มีหน้าตัดที่ใหญ่ขึ้นได้ ดังนั้นเพื่อให้สามารถระบายน้ำออกจากลำเหมืองได้ดียิ่งขึ้น จึงควรทำการตาดผิวด้วยคอนกรีตตลอดช่วง
