ข้อมูลสภาพปัญหาและแนวทางการแก้ไขปัญหาเบื้องต้นของตำแหน่งการกีดขวางทางน้ำ จังหวัดเชียงใหม่

รหัสตำแหน่งการกีดขวางที่: CM1508001001

ชื่อลำน้ำ ลำเหมืองสาธารณะประโยชน์ เป็นสาขาของแม่น้ำ ประเภتلำน้ำ ลำเหมือง วันที่สำรวจ: 2 กรกฎาคม
 ลำเหมืองเสียน้ำ/คลองแม่ข่าน้อย/แม่น้ำปิง 2564
 หมู่บ้าน หมู่ที่ 5 เบ้อ ตำบล สันผักหวาน อำเภอ หางดง จังหวัด เชียงใหม่

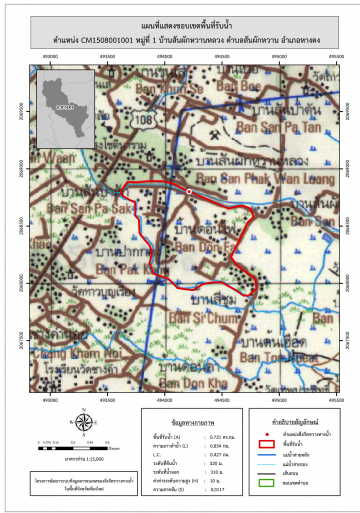
- > โดยธรรมชาติ การทับถมของตะกอน (ลำน้ำต้นเขิน) วัชพืช (ไซฟอนมีตะกอนอุดตัน เช่นเดียวกับท่อลอดกลมที่วางตามแนวลำเหมืองเดิม)
- > โดยมนุษย์ จาก ระบบสาธารณสุขโลก: ท่อลอดถนนที่ตัดลำน้ำมีขนาดเล็กเกินไประบายน้ำหลากไม่ทัน
 อื่นๆ (ปากท่อระบายน้ำสูงกว่าท้องลำเหมือง ประกอบกับไซฟอนและท่อลอดมีขนาดเล็กกว่าขนาดของลำเหมืองเดิม)

สภาพปัญหาการกีดขวางทางน้ำ	แนวทางและวิธีการแก้ไขปัญหาเบื้องต้น
<p>ลำเหมืองสาธารณะประโยชน์ระบายน้ำจากชุมชนมีลักษณะของสภาพลำเหมืองแตกต่างกัน โดยลำเหมืองมีลักษณะเป็นรูปหน้าตัดสี่เหลี่ยมคางหมู มีความกว้างของท้องลำเหมือง 0.50 m. ความลึก 1.5 m. ความลาดเอียงด้านข้าง 1:1 ไหลผ่านไซฟอนลอดใต้คลองชลประทาน(ไม่ทราบขนาดเนื่องจากมีน้ำไหลเต็ม) ทางด้านท้ายน้ำลำเหมืองเปลี่ยนสภาพไปเป็นมีลักษณะเป็นท่อลอดกลมขนาดเส้นผ่านศูนย์กลาง 0.80 m. จำนวน 1 ช่อง วางทดแทนตามแนวลำเหมืองเดิม ซึ่งทั้งส่วนที่เป็นไซฟอนและท่อระบายน้ำวางทดแทนลำเหมือง มีขนาดหน้าตัดที่เล็กกว่าขนาดหน้าตัดของลำเหมืองทางด้านเหนือน้ำ ส่งผลให้น้ำระบายออกจากลำเหมืองไม่ทัน เกิดเป็นน้ำเอ่อล้นท่วมพื้นที่ใกล้เคียง</p>	<p>ข้อมูลพื้นที่รับน้ำของตำแหน่งที่เกิดปัญหา $A = 0.72$ ตารางกิโลเมตร $L_0 = 0.85$ กิโลเมตร $H = 10$ เมตร $C = 0.34$ $t_c = 1.15$ ชั่วโมง $I = 66.8$ มิลลิเมตร อัตราการไหลสูงสุด = $1.38 \text{ m}^3/\text{s}$ Return period = 10 ปี</p> <p>เปลี่ยนให้ไซฟอนมีขนาดที่ใหญ่มากขึ้น โดยกำหนดให้มีขนาด 1.5 m. ความลึก 1.5 m. จำนวน 1 ช่อง สำหรับด้านท้ายน้ำ ควรวางแผนระบายคอนกรีตเสริมเหล็ก พร้อมกับมีฝาปิดด้วยขนาดความกว้าง 1.0 m. ความลึก 1.0 m. ซึ่งลำเหมืองมีขนาดความกว้างของท้องน้ำ 0.50 m. และความลึก 1.5 m. ความลาดชันท้องน้ำ 0.0050</p>
