ข้อมูลสภาพปัญหาและแนวทางการแก้ไขปัญหาเบื้องต้นของตำแหน่งการกีดขวางทางน้ำ จังหวัดเชียงใหม่

รหัสตำแหน่งการกีดขวางที่: CM1508001001

ชื่อลำน้ำ ลำเหมืองสาธารณะประโยชน์ เป็นสาขาของแม่น้ำ ประเภتلำน้ำ ลำเหมือง วันที่สำรวจ: 2 กรกฎาคม 2564
 ลำเหมืองเสียน้ำ/คลองแม่ข่าน้อย/แม่น้ำปิง
 หมู่บ้าน หมู่ที่ 5 เบ้อ ตำบล สันผักหวาน อำเภอ หางดง จังหวัด เชียงใหม่

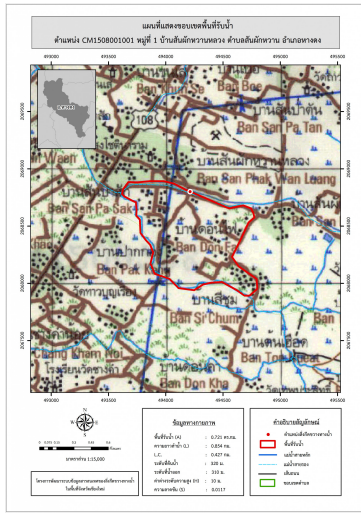
- > โดยธรรมชาติ การทับถมของตะกอน (ลำน้ำต้นเขิน) วัชพืช (ไซฟอนมีตะกอนอุดตัน เช่นเดียวกับท่อลอดกลมที่วางตามแนวลำเหมืองเดิม)
- > โดยมนุษย์ จาก ระบบสาธารณสุขโลก: ท่อลอดถนนที่ตัดลำน้ำมีขนาดเล็กเกินไประบายน้ำหลากไม่ทัน
 อื่นๆ (ปากท่อระบายน้ำสูงกว่าท้องลำเหมือง ประกอบกับไซฟอนและท่อลอดมีขนาดเล็กกว่าขนาดของลำเหมืองเดิม)

สภาพปัญหาการกีดขวางทางน้ำ	แนวทางและวิธีการแก้ไขปัญหาเบื้องต้น
ลำเหมืองสาธารณะประโยชน์ระบายน้ำจากชุมชนมีลักษณะของสภาพลำเหมืองแตกต่างกัน โดยลำเหมืองมีลักษณะเป็นรูปหน้าตัดสี่เหลี่ยมคางหมู มีความกว้างของท้องลำเหมือง 0.50 m. ความลึก 1.5 m. ความลาดเอียงด้านข้าง 1:1 ไหลผ่านไซฟอนลอดใต้คลองชลประทาน(ไม่ทราบขนาดเนื่องจากมีน้ำไหลเต็ม) ทางด้านท้ายน้ำลำเหมืองเปลี่ยนสภาพไปเป็นมีลักษณะเป็นท่อลอดกลมขนาดเส้นผ่านศูนย์กลาง 0.80 m. จำนวน 1 ช่อง วางทดแทนตามแนวลำเหมืองเดิม ซึ่งทั้งส่วนที่เป็นไซฟอนและท่อระบายน้ำวางทดแทนลำเหมือง มีขนาดหน้าตัดที่เล็กกว่าขนาดหน้าตัดของลำเหมืองทางด้านเหนือน้ำ ส่งผลให้น้ำระบายออกจากลำเหมืองไม่ทัน เกิดเป็นน้ำเอ่อล้นท่วมพื้นที่ใกล้เคียง	ข้อมูลพื้นที่รับน้ำของตำแหน่งที่เกิดปัญหา $A = 0.72$ ตารางกิโลเมตร $L_0 = 0.85$ กิโลเมตร $H = 10$ เมตร $C = 0.34$ $tc = 1.15$ ชั่วโมง $I = 66.8$ มิลลิเมตร อัตราการไหลสูงสุด = $1.38 \text{ m}^3/\text{s}$ Return period = 10 ปี เปลี่ยนให้ไซฟอนมีขนาดที่ใหญ่มากขึ้น โดยกำหนดให้มีขนาด 1.5 m. ความลึก 1.5 m. จำนวน 1 ช่อง สำหรับด้านท้ายน้ำ ควรวางเป็นรางระบายคอนกรีตเสริมเหล็ก พร้อมกับมีฝาบดด้วยขนาดความกว้าง 1.0 m. ความลึก 1.0 m. ซึ่งลำเหมืองมีขนาดความกว้างของท้องน้ำ 0.50 m. และความลึก 1.5 m. ความลาดชันท้องน้ำ 0.0050
