ข้อมูลสภาพปัญหาและแนวทางการแก้ไขปัญหาเบื้องต้นของตำแหน่งการกีดขวางทางน้ำ จังหวัดเชียงใหม่

รหัสตำแหน่งการกีดขวางที่: CM0114006002

ชื่อลำน้ำ ลำน้ำแม่ควา เป็นสาขาของแม่น้ำ แม่ น้ำปิง ประเภทลำน้ำ แม่น้ำสาขา วันที่สำรวจ: 9 สิงหาคม 2564
หมู่บ้าน หมู่ที่ 6 ท่ากระตาศริมเหมือง ตำบล พ้าอำม อำเภอ เมืองเชียงใหม่ จังหวัด เชียงใหม่

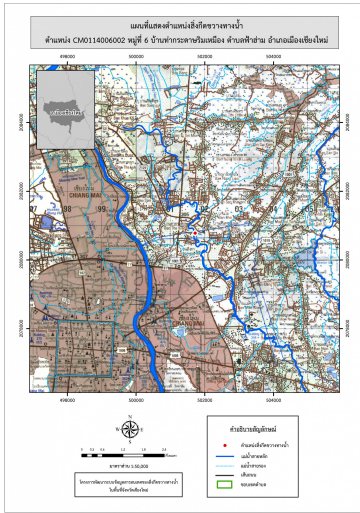
รูปภาพประกอบ

ลักษณะความเสียหาย น้ำท่วม ระดับ ปานกลาง ความถี่ที่เกิดความเสียหาย มากกว่า 4 ปีครั้ง ระดับความเสี่ยง น้อย

- > โดยธรรมชาติ วัชพืช (หญ้า ผักตบชวา)
- > โดยมนุษย์ จาก ระบบสาธารณสุขโลก: สะพานมีหน้าตัดแคบเกินไป หรือมีตอม่อมากเกินไปในช่วงฤดูน้ำหลากระบายไม่ทัน

ระดับการกีดขวาง น้อย คิดเป็น 1-30% หน่วยงานการดำเนินการแก้ไข -

สภาพปัญหาการกีดขวางทางน้ำ	แนวทางและวิธีการแก้ไขปัญหาเบื้องต้น
สะพานเก่าก่อสร้างมานานใกล้กับ Cozy Time Villa Hotel and Resort มักจะมีปัญหาการสะสมของสิ่งปฏิกูลต่างๆไหลมาติดตอม่อ เนื่องมาจากการพัดพามาตามลำน้ำแม่ควา ประกอบกับลำน้ำแม่ควารับน้ำในปริมาณที่มากขึ้นจากการขยายตัวของชุมชน และเป็นลำน้ำที่มีการเติบโตของผักตบชวาเป็นปริมาณมาก ปัจจัยต่างๆเหล่านี้ส่งผลให้การระบายน้ำออกจากจุดนี้ทำได้ช้า	เนื่องจากตำแหน่งการกีดขวางทางน้ำของลำน้ำหรือลำเหมืองนี้ไม่สามารถหาขนาดพื้นที่รับน้ำได้ชัดเจนและไม่มีข้อมูลการวัดน้ำ จึงหาอัตราการไหลโดยใช้วิธีของแมนนิง และกำหนดให้มีน้ำไหลเต็มลำน้ำ ในช่วงต้นน้ำก่อนถึงจุดกีดขวาง โดยมีอัตราการไหลสูงสุด = $52.72 \text{ m}^3/\text{s}$ สาเหตุการกีดขวางทางน้ำเกิดจากตอม่อสะพานดักจับสิ่งปฏิกูลที่ไหลมาตามลำน้ำ ดังนั้นเพื่อให้สามารถระบายน้ำออกจากตำแหน่งนี้ได้ดีขึ้น จึงควรทำการกำจัดออกก่อนเข้าสู่ช่วงหน้าฝน
