ข้อมูลสภาพปัญหาและแนวทางการแก้ไขปัญหาเบื้องต้นของตำแหน่งการกีดขวางทางน้ำ จังหวัดเชียงใหม่

รหัสตำแหน่งกีดขวางที่: CM1313002001

ชื่อลำน้ำ ลำน้ำแม่ควา เป็นสาขาของแม่น้ำ แม่ น้ำแม่กวัง/แม่น้ำปิง ประเภทลำน้ำ แม่น้ำสาขา วันที่สำรวจ: 12 กรกฎาคม 2564
หมู่บ้าน หมู่ที่ 2 มอญใต้ ตำบล สันกลาง อำเภอ สันกำแพง จังหวัด เชียงใหม่

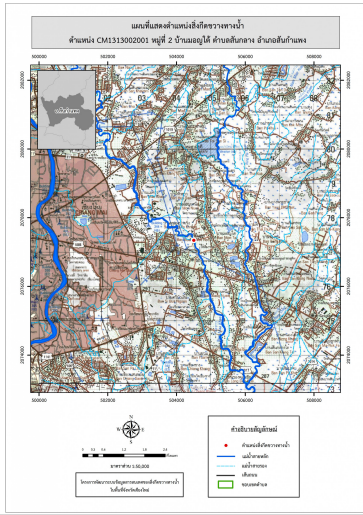
รูปภาพประกอบ

ลักษณะความเสียหาย น้ำท่วม ระดับ น้อย

- > โดยธรรมชาติ การทับถมของตะกอน (ลำน้ำตื้นเขิน) วัชพืช (ผักตบชวา ผักบุ้ง ต้นไม้ชนิดต่างๆเติบโตตลอดช่วงของลำน้ำ)
- > โดยมนุษย์ จาก -

ระดับการกีดขวาง น้อย คิดเป็น 1-30%

สภาพปัญหาการกีดขวางทางน้ำ	แนวทางและวิธีการแก้ไขปัญหาเบื้องต้น
แม่น้ำแม่ควาเป็นแม่น้ำสาขาขนาดใหญ่ และเป็นแม่น้ำสาขาทามธรรมชาติ ทำให้มีการเติบโตของวัชพืชตลอดทั้งหน้าตัดของลำน้ำ ส่งผลให้เมื่อฝนตกหนักจะระบายน้ำออกจากตำแหน่งนี้ไม่ทัน	เนื่องจากตำแหน่งกีดขวางทางน้ำของลำน้ำหรือลำเหมืองนี้ไม่สามารถหาขนาดพื้นที่รับน้ำได้ชัดเจนและไม่มีข้อมูลการวัดน้ำ จึงหาอัตราการไหลโดยใช้วิธีของแมนนิง และกำหนดให้มีน้ำไหลเต็มลำน้ำ ในช่วงต้นน้ำก่อนถึงจุดกีดขวาง โดยมีอัตราการไหลสูงสุด = $149.07 \text{ m}^3/\text{s}$
	ปัญหาการกีดขวางทางน้ำ เกิดจากการระบายน้ำที่เป็นไปได้ซ้ำเนื่องจากการเติบโตของวัชพืช ดังนั้นจึงควรทำการขุดลอกเอาต้นไม้นั้น และวัชพืชต่างๆออกจากหน้าตัดของลำน้ำ
