## ข้อมูลสภาพปัญหาและแนวทางการแก้ไขปัญหาเบื้องต้นของตำแหน่งการกีดขวางทางน้ำ จังหวัดเชียงใหม่

รหัสตำแหน่งกีดขวางที่: CM0803002001

ชื่อลำน้ำ ลำห้วยป่ากล้วย เป็นสาขาของแม่น้ำ ลำห้วยลำลอง/แม่น้ำแม่ขาน/แม่น้ำแม่ว่าง/แม่น้ำปิง ประเภทลำน้ำ ลำห้วย วันที่สำรวจ: 5 กรกฎาคม 2564

หมู่บ้าน หมู่ที่ 2 อมลอง ตำบล แม่สาบ อำเภอ สะเมิง จังหวัด เชียงใหม่

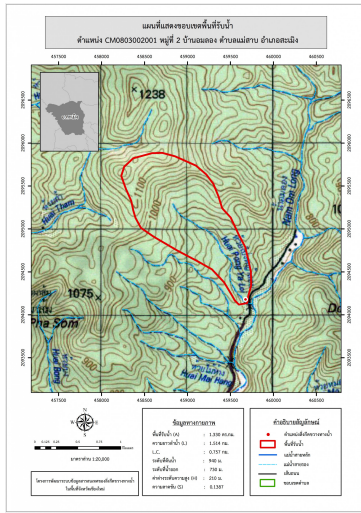
- ดิ่งพังการกัดเซาะ การทับถมของตะกอน (ลำน้ำตื้นเขิน) ลำน้ำแคบแคบมาก วัชพืช
- > โดยธรรมชาติ (ลำห้วยป่ากล้วยมีการสะสมของตะกอนจนเกิดเป็นเนินตื้นเขิน ) อื่นๆ (ลำห้วยป่ากล้วยเป็นลำห้วยที่มีความลาดชันของท้องน้ำมาก ทำให้เกิดน้ำไหลหลากในช่วงหน้าฝน )
- > โดยมนุษย์ จาก ระบบสาธารณสุขโลก: ถนนขวางทางน้ำ อื่นๆ (ถนนที่ตัดผ่านลำห้วย ไม่มีการวางโครงสร้างเพื่อการระบายน้ำ ส่งผลให้ช่วงหน้าฝน น้ำในลำห้วยจะไหลกัดเซาะจนถนนขาดทุกครั้ง)

สภาพปัญหาการกีดขวางทางน้ำ	แนวทางและวิธีการแก้ไขเบื้องต้น
ลำห้วยป่ากล้วยเป็นทางไหลของน้ำป่า ปรกติจะไม่มีย่านน้ำในลำห้วยโดยมีถนนลูกรังที่คนในพื้นที่ใช้สัญจร ขวางลำห้วยอยู่โดยไม่มีสะพานหรือท่อลอด เมื่อมีน้ำป่าไหลมาจึงทำให้ถนนตรงนี้ขาดทุกครั้ง และน้ำป่าเข้าท่วมพื้นที่ทางการเกษตรในบริเวณใกล้เคียง (ถนนไม่ใช่สาเหตุของน้ำท่วม)	ข้อมูลพื้นที่รับน้ำของตำแหน่งที่เกิดปัญหา $A = 1.33$ ตารางกิโลเมตร $L0 = 1.51$ กิโลเมตร $H = 210$ เมตร $C = 0.41$ $tc = 0.2$ ชั่วโมง $I = 132.86$ มิลลิเมตร อัตราการไหลสูงสุด = $4.03 \text{ m}^3/\text{s}$ Return period = 10 ปี ออกแบบเป็นท่อลอดเหลี่ยมเพื่อให้สามารถทำเป็นถนนข้ามลำห้วยได้ โดยใช้ท่อเหลี่ยมขนาดความกว้าง 2.4 m. ความลึก 1.5 m. จำนวน 2 ช่อง สำหรับท่อลอดนี้จะมีความถี่เพียงพอต่อการระบายน้ำ และเป็นการขยายขนาดเพื่อระบายตะกอน ดิน ทราย ที่ไหลมาตามลำห้วยช่วงน้ำหลาก ความลาดชันท้องน้ำ 0.0050
