ข้อมูลสภาพปัญหาและแนวทางการแก้ไขปัญหาเบื้องต้นของตำแหน่งการกีดขวางทางน้ำ จังหวัดเชียงใหม่

รหัสตำแหน่งการกีดขวางที่: CM0801007001

ชื่อลำน้ำ ลำห้วยกองซากหลวง เป็นสาขาของแม่น้ำแม่ปิง สะเมิง/แม่น้ำแม่ขาน/แม่น้ำปิง ประเภทลำน้ำ ลำห้วย วันที่สำรวจ: 5 กรกฎาคม 2564
หมู่บ้าน หมู่ที่ 7 กองซากหลวง ตำบล สะเมิงใต้ อำเภอ สะเมิง จังหวัด เชียงใหม่

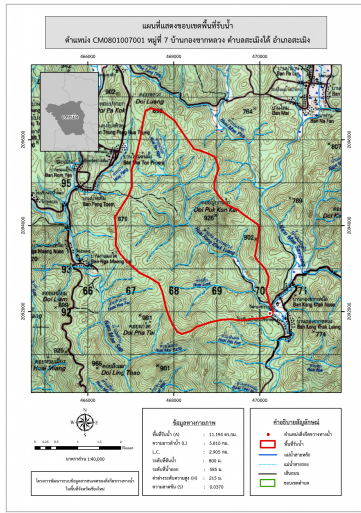
- > โดยธรรมชาติ ตลิ่งพังการกัดเซาะ การทับถมของตะกอน (ลำน้ำตื้นเขิน) วัชพืช (ลำห้วยกองซากหลวงมีการสะสมของวัชพืช และตะกอน) อื่นๆ (ลำห้วยกองซากหลวงมีการไหลผ่านพื้นที่ลาดชันสูง ทำให้เกิดน้ำไหลหลากช่วงหน้าฝน)
- > โดยมนุษย์ จาก ระบบสาธารณสุขภาค: ท่อลอดถนนที่ตัดลำน้ำมีขนาดเล็กเกินไประบายน้ำหลากไม่ทัน สิ่งปฏิกูล อื่นๆ (ช่วงหน้าฝนน้ำมักจะพัดพาเอาสิ่งปฏิกูลไหลมาติดตอม่อของท่อลอดเหลี่ยม เมื่อสะสมมากขึ้น จะส่งผลให้การระบายน้ำเป็นไปได้ช้า)

สภาพปัญหาการกีดขวางทางน้ำ	แนวทางและวิธีการแก้ไขปัญหาเบื้องต้น
ท่อลอดถนนของลำห้วยกองซากหลวง มีปัญหาวัชพืชขึ้นในลำห้วย เมื่อมีน้ำป่าไหลหลากในปริมาณมากประกอบกับทางน้ำที่โค้งก่อนจะถึงจุดท่อลอด ทำให้เกิดปัญหาน้ำกัดเซาะตลิ่งและถนน จนเข้าท่วมพื้นที่ทางการเกษตร	ข้อมูลพื้นที่รับน้ำของตำแหน่งที่เกิดปัญหา A = 11.19 ตารางกิโลเมตร LO = 5.81 กิโลเมตร H = 215 เมตร C = 0.22 tc = 0.92 ชั่วโมง l = 67.46 มิลลิเมตร อัตราการไหลสูงสุด = 6.93 m ³ /s Return period = 10 ปี
	ขุดลอกลำน้ำพร้อมกับการทำผนังป้องกันกัดเซาะตลิ่ง ในช่วงโค้งน้ำก่อนที่น้ำจะไหลเข้าสู่ท่อลอดเหลี่ยม และเปลี่ยนท่อลอดเหลี่ยมให้มีขนาดใหญ่ขึ้น เป็นท่อลอดที่มีความกว้าง 2.1 m. ความลึก 2.1 m. จำนวน 3 ช่อง ความลาดชันท้องน้ำ 0.0050
