ข้อมูลสภาพปัญหาและแนวทางการแก้ไขปัญหาเบื้องต้นของตำแหน่งการกีดขวางทางน้ำ จังหวัดเชียงใหม่

รหัสตำแหน่งกีดขวางที่: CM0801007002

ชื่อลำน้ำ ลำน้ำสะเมิง เป็นสาขาของแม่น้ำ แม่น้ำแม่ขาน/แม่น้ำปิง ประเภทลำน้ำ แม่น้ำสาขา วันที่สำรวจ: 5 กรกฎาคม 2564
หมู่บ้าน หมู่ที่ 7 กองซากหลวง ตำบล สะเมิงใต้ อำเภอ สะเมิง จังหวัด เชียงใหม่

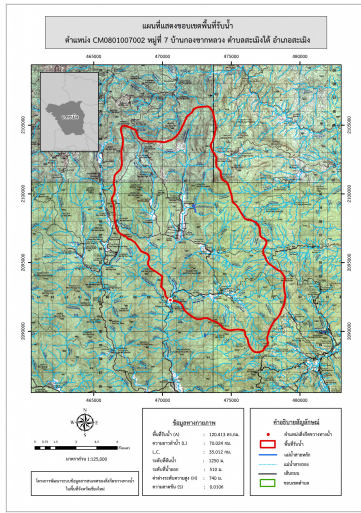
- > โดยธรรมชาติ การทับถมของตะกอน (ลำน้ำตื้นเขิน) ลำน้ำคดเคี้ยวมาก วัชพืช (ลำห้วยมีวัชพืช ชนิดผิวดิน และต้นไม้ใหญ่เติบโตตลอดช่วงของลำห้วย) อื่นๆ (ลำห้วยสะเมิงมักจะเกิดน้ำป่าไหลหลากเมื่อเข้าสู่ช่วงหน้าฝน)
- > โดยมนุษย์ จาก ระบบสาธารณสุข: สะพานมีหน้าตัดแคบเกินไป หรือมีตอม่อมากเกินไปในช่วงฤดูน้ำหลากระบายไม่ทัน สิ่งปฏิกูล อื่นๆ (สะพานข้ามลำห้วยมักจะมีสิ่งปฏิกูลไหลมาสะสมช่วงหน้าฝน)

สภาพปัญหาการกีดขวางทางน้ำ	แนวทางและวิธีการแก้ไขปัญหาเบื้องต้น
สะพานข้ามลำน้ำสะเมิง เมื่อมีเศษกิ่งไม้ ไบไม้ต่างๆไหลมากับน้ำป่ามาติดที่สะพานทำให้น้ำไหลเข้าท่วมพื้นที่ทางการเกษตร	ข้อมูลพื้นที่รับน้ำของตำแหน่งที่เกิดปัญหา $A = 120.41$ ตารางกิโลเมตร อัตราการไหลสูงสุด = $43.33 \text{ m}^3/\text{s}$ Return period = 50 ปี ปัญหาน้ำเอ่อล้นเกิดจาก บริเวณตอม่อสะพานมักจะมีสิ่งปฏิกูลไหลมาติด ดังนั้นเพื่อให้ลำน้ำสามารถระบายได้ดีขึ้น จึงควรกำจัดสิ่งปฏิกูลที่ไหลมาติดตอม่อ
