## ข้อมูลสภาพปัญหาและแนวทางการแก้ไขปัญหาเบื้องต้นของตำแหน่งการกีดขวางทางน้ำ จังหวัดเชียงใหม่

รหัสตำแหน่งกีดขวางที่: CM0802006001

ชื่อลำน้ำ ลำห้วยแม่ปะ เป็นสาขาของแม่น้ำ แม่น้ำสะเมิง/แม่น้ำแม่ขาน/แม่น้ำปิง ประเภทลำน้ำ ลำห้วย วันที่สำรวจ: 11 สิงหาคม 2564  
หมู่บ้าน หมู่ที่ 6 แม่ปะ ตำบล สะเมิงเหนือ อำเภอ สะเมิง จังหวัด เชียงใหม่

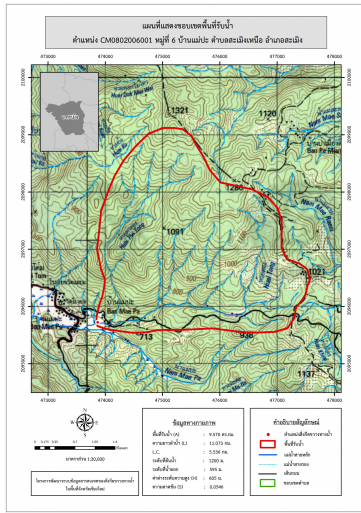
ลักษณะความเสียหาย น้ำท่วม ระดับ น้อย ความถี่ที่เกิดความเสียหาย 2-4 ปีครั้ง ระดับความเสี่ยง น้อย

- > โดยธรรมชาติ การทับถมของตะกอน (ลำน้ำต้นเขิน) วัชพืช (ลำห้วยแม่ปะมีการสะสมของตะกอนตลอดช่วง ) อื่นๆ (ทรายและไม้ไผ่ที่ถูกพัดมาพร้อมน้ำป่า )
- > โดยมนุษย์ จาก -

ระดับการกีดขวาง ปานกลาง คิดเป็น 30-70%

สภาพปัญหาการกีดขวางทางน้ำ	แนวทางและวิธีการแก้ไขปัญหาเบื้องต้น
ฝายน้ำล้นในลำห้วยแม่ปะ ใช้กักเก็บน้ำเพื่อการเกษตร เดิมในลำห้วยแม่ปะมีปัญหาต้นเขินจากทรายที่มากับน้ำ ประกอบกับเมื่อมีน้ำหลากพิเศษไม้มาติดค้างที่ฝาย ทำให้เกิดน้ำท่วมพื้นที่ทางการเกษตรบริเวณใกล้เคียง	ข้อมูลพื้นที่รับน้ำของตำแหน่งที่เกิดปัญหา A = 9.57 ตารางกิโลเมตร L0 = 11.07 กิโลเมตร H = 605 เมตร C = 0.35 tc = 1.3 ชั่วโมง l = 64.63 มิลลิเมตร อัตราการไหลสูงสุด = 6.02 m <sup>3</sup> /s Return period = 50 ปี
	บริเวณหน้าฝายมีการสะสมของตะกอนทรายเป็นปริมาณมาก ทำให้ช่วงหน้าฝายจะมีเกิดน้ำไหลหลากในบริเวณดังกล่าว จึงควรทำการแก้ไขโดยการขุดลอกเอาตะกอนหน้าฝายออก เพื่อรองรับปริมาณน้ำช่วงหน้าฝน
