ข้อมูลสภาพปัญหาและแนวทางการแก้ไขปัญหาลำน้ำเบื้องต้นของตำแหน่งการกีดขวางทางน้ำ จังหวัดเชียงใหม่

รหัสตำแหน่งการกีดขวางทางน้ำ: CM0802006003

ชื่อลำน้ำ ลำห้วยน้ำอี่ เป็นสาขาของแม่น้ำ ลำห้วยแม่ปะ/แม่น้ำสะเมิง/แม่น้ำแม่ขาน/แม่น้ำปิง ประเภทลำน้ำ ลำห้วย วันที่สำรวจ: 11 สิงหาคม 2564

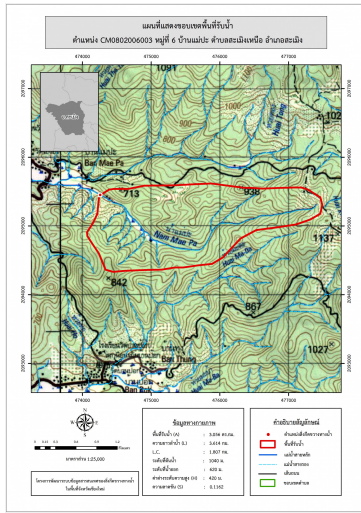
สภาพปัญหาการกีดขวางทางน้ำ	แนวทางและวิธีการแก้ไขปัญหาลำน้ำเบื้องต้น
ฝายในลำห้วยน้ำอี่ เป็นฝายใช้กักเก็บน้ำเพื่อการเกษตร ลักษณะลำน้ำช่วงนี้มีลักษณะเป็นโค้งน้ำ แต่เดิมใช้ไม้ปักทำพังกันน้ำกัดเซาะถนน เมื่อมีการก่อสร้างฝายทำให้ระดับน้ำสูงขึ้น เมื่อมีน้ำหลากน้ำจะท่วมขึ้นมาถึงถนนและกัดเซาะทำให้ถนนเสียหาย	ข้อมูลพื้นที่รับน้ำของตำแหน่งที่เกิดปัญหา $A = 3.06$ ตารางกิโลเมตร $L_0 = 3.61$ กิโลเมตร $H = 420$ เมตร $C = 0.43$ $t_c = 0.41$ ชั่วโมง $I = 122.75$ มิลลิเมตร อัตราการไหลสูงสุด = $4.48 \text{ m}^3/\text{s}$ Return period = 50 ปี ลำห้วยน้ำอี่มีลักษณะคดโค้ง ทำให้ตรงบริเวณโค้งน้ำเกิดการกัดเซาะ ดังนั้นจึงควรทำพังกอนกรีตป้องกันการกัดเซาะในช่วงดังกล่าว และทำการขุดลอกลำห้วยเพื่อขยายหน้าตัดของลำน้ำให้ใหญ่ขึ้น
