## ข้อมูลสภาพปัญหาและแนวทางการแก้ไขปัญหาเบื้องต้นของตำแหน่งการกีดขวางทางน้ำ จังหวัดเชียงใหม่

รหัสตำแหน่งการกีดขวางที่: CM0802006004

ชื่อลำน้ำ ลำห้วยแม่ปะ เป็นสาขาของแม่น้ำ แม่น้ำสะเมิง/แม่น้ำแม่ขาน/แม่น้ำปิง ประเภทลำน้ำ ลำห้วย วันที่สำรวจ: 11 สิงหาคม 2564  
หมู่บ้าน หมู่ที่ 6 แม่ปะ ตำบล สะเมิงเหนือ อำเภอ สะเมิง จังหวัด เชียงใหม่

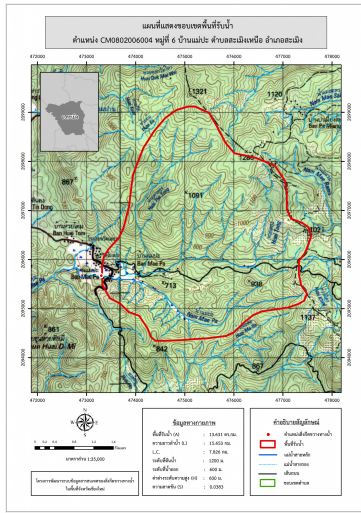
# รูปภาพประกอบ

สภาพปัญหาการกีดขวางทางน้ำ	แนวทางและวิธีการแก้ไขปัญหายเบื้องต้น
ฝายน้ำล้นในลำห้วยแม่ปะ ใช้กักเก็บน้ำเพื่อการเกษตร เดิมในลำห้วยแม่ปะมีปัญหาต้นเขินจากทรายที่มากับน้ำ ประกอบกับเมื่อมีน้ำหลากพิเศษไม่มาติดค้างที่ฝาย ทำให้เกิดน้ำท่วมพื้นที่ทางการเกษตรบริเวณใกล้เคียง	ข้อมูลพื้นที่รับน้ำของตำแหน่งที่เกิดปัญหา A = 13.63 ตารางกิโลเมตร L0 = 15.65 กิโลเมตร H = 600 เมตร C = 0.43 tc = 1.94 ชั่วโมง l = 48.44 มิลลิเมตร อัตราการไหลสูงสุด = 15.79 m <sup>3</sup> /s Return period = 50 ปี
	ขุดลอกเอาตะกอนทรายออกจากลำห้วยแม่ปะ เพื่อเพิ่มประสิทธิภาพการระบายน้ำออกจากพื้นที่
