ข้อมูลสภาพปัญหาและแนวทางการแก้ไขปัญหาเบื้องต้นของตำแหน่งการกีดขวางทางน้ำ จังหวัดเชียงใหม่

รหัสตำแหน่งกีดขวางที่: CM1508007001

ชื่อลำน้ำ ลำเหมืองสาธารณะประโยชน์ เป็นสาขาของแม่น้ำ คลองชลประทานเลียบบถนน ชม. ประเภทลำน้ำ ลำเหมือง วันที่สำรวจ: 2 กรกฎาคม 3007/คลองแม่ข้า/แม่น้ำปิง 2564

หมู่บ้าน หมู่ที่ 1 สันฝักหวาน ตำบล สันฝักหวาน อำเภอ หางดง จังหวัด เชียงใหม่

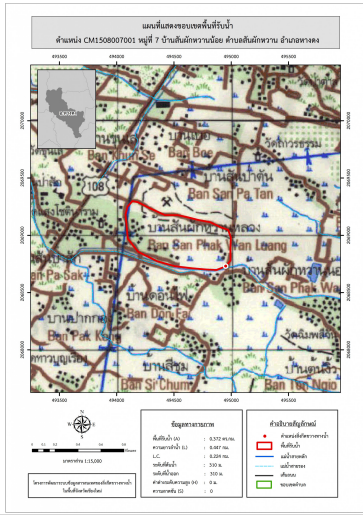
รูปภาพประกอบ

- > โดยธรรมชาติ การทับถมของตะกอน (ลำน้ำต้นเขิน) วัชพืช (ลำเหมืองมีวัชพืชเติบโตอย่างหนาแน่น)
- > โดยมนุษย์ จาก ระบบสาธารณสุขโลก: ท่อลอดถนนที่ตัดลำน้ำมีขนาดเล็กเกินไประบายน้ำหลากไม่ทัน
อื่นๆ (ปากท่อมี่ระดับสูงกว่าท้องลำเหมือง)

สภาพปัญหาการกีดขวางทางน้ำ	แนวทางและวิธีการแก้ไขเบื้องต้น
<p>ลำเหมืองสาธารณะ รับน้ำมาจากชุมชน ไหลผ่านท่อลอดถนนที่เป็นท่อลอดกลมขนาดเส้นผ่านศูนย์กลาง 0.60 m. จำนวน 1 ช่อง และมีรางระบายด้วยจากชุมชนไหลเข้ามาเสริม โดยจะระบายออกไปยังคลองชลประทานเลียบบถนนทางหลวงชนบทหมายเลข ชม.3007 ซึ่งลำเหมืองสาธารณะมีวัชพืช และตะกอนสะสมอย่างหนาแน่น อีกทั้งเมื่อเข้าสู่ช่วงหน้าฝน ปริมาณน้ำในคลองชลประทานสันดังกล่าวจะระบายไม่ทัน เนื่องจากมีท่อลอดกลมที่ทำเป็นทางเข้าหมู่บ้านมีขนาดเล็ก ทำให้น้ำเอ่อล้นไหลเข้ามาเสริมลำเหมืองสาธารณะ จนทำให้น้ำไม่สามารถระบายออกจากพื้นที่ได้ ทำให้น้ำท่วมชุมชนบริเวณนั้น</p>	<p>ข้อมูลพื้นที่รับน้ำของตำแหน่งที่เกิดปัญหา $A = 0.37$ ตารางกิโลเมตร $L_0 = 0.45$ กิโลเมตร $H = -$ เมตร $C = 0.45$ $t_c = 0.57$ ชั่วโมง $I = 95.9$ มิลลิเมตร อัตราการไหลสูงสุด = $1.85 \text{ m}^3/\text{s}$ Return period = 10 ปี</p> <p>เปลี่ยนท่อลอดกลมทั้งที่อยู่ในลำเหมืองสาธารณะประโยชน์ และคลองชลประทาน เป็นท่อลอดเหลี่ยมขนาดความกว้าง 1.20 m. ความลึก 1.50 m. จำนวน 1 ช่อง พร้อมกับการขุดลอกลำเหมืองให้มีหน้าตัดที่ใหญ่ขึ้น ความลาดชันท้องน้ำ 0.0020</p>
