ข้อมูลสภาพปัญหาและแนวทางการแก้ไขปัญหาเบื้องต้นของตำแหน่งการกีดขวางทางน้ำ จังหวัดเชียงใหม่

รหัสตำแหน่งกีดขวางที่: CM1508007001

ชื่อลำน้ำ ลำเหมืองสาธารณะประโยชน์ เป็นสาขาของแม่น้ำ คลองชลประทานเลียบบถนน ชม. ประเภทลำน้ำ ลำเหมือง วันที่สำรวจ: 2 กรกฎาคม 3007/คลองแม่ข้า/แม่น้ำปิง 2564

หมู่บ้าน หมู่ที่ 1 สันผักหวาน ตำบล สันผักหวาน อำเภอ หางดง จังหวัด เชียงใหม่

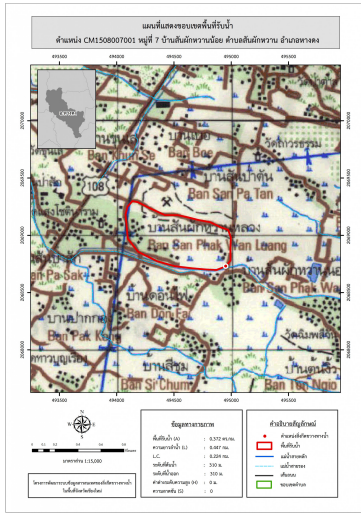
รูปภาพประกอบ

สาเหตุของการกีดขวางลำน้ำ
 > โดยธรรมชาติ การทับถมของตะกอน (ลำน้ำต้นเขิน) วัชพืช (ลำเหมืองมีวัชพืชเติบโตอย่างหนาแน่น)
 > โดยมนุษย์ จาก ระบบสาธารณสุขโลก: ท่อลอดถนนที่ตัดลำน้ำมีขนาดเล็กเกินไประบายน้ำหลากไม่ทัน
 อื่นๆ (ปากท่อมี่ระดับสูงกว่าท้องลำเหมือง)

สภาพปัญหาการกีดขวางทางน้ำ	แนวทางและวิธีการแก้ไขปัญหายังเบื้องต้น
ลำเหมืองสาธารณะ รับน้ำมาจากชุมชน ไหลผ่านท่อลอดถนนที่เป็นท่อลอดกลมขนาดเส้นผ่านศูนย์กลาง 0.60 m. จำนวน 1 ช่อง และมีรางระบายด้วยจากชุมชนไหลเข้ามาเสริม โดยจะระบายออกไปยังคลองชลประทานเลียบบถนนทางหลวงชนบทหมายเลข ชม.3007 ซึ่งลำเหมืองสาธารณะมีวัชพืช และตะกอนสะสมอย่างหนาแน่น อีกทั้งเมื่อเข้าสู่ช่วงหน้าฝน ปริมาณน้ำในคลองชลประทานสันดังกล่าวจะระบายไม่ทัน เนื่องจากมีท่อลอดกลมที่ทำเป็นทางเข้าหมู่บ้านมีขนาดเล็ก ทำให้น้ำเอ่อล้นไหลเข้ามาเสริมลำเหมืองสาธารณะ จนทำให้น้ำไม่สามารถระบายออกจากพื้นที่ได้ ทำให้น้ำท่วมชุมชนบริเวณนั้น	ข้อมูลพื้นที่รับน้ำของตำแหน่งที่เกิดปัญหา $A = 0.37$ ตารางกิโลเมตร $L_0 = 0.45$ กิโลเมตร $H = -$ เมตร $C = 0.45$ $t_c = 0.57$ ชั่วโมง $I = 95.9$ มิลลิเมตร อัตราการไหลสูงสุด = $1.85 \text{ m}^3/\text{s}$ Return period = 10 ปี เปลี่ยนท่อลอดกลมทั้งที่อยู่ในลำเหมืองสาธารณะประโยชน์ และคลองชลประทาน เป็นท่อลอดเหลี่ยมขนาดความกว้าง 1.20 m. ความลึก 1.50 m. จำนวน 1 ช่อง พร้อมกับการขุดลอกลำเหมืองให้มีหน้าตัดที่ใหญ่ขึ้น ความลาดชันท้องน้ำ 0.0020
