ข้อมูลสภาพปัญหาและแนวทางการแก้ไขปัญหาเบื้องต้นของตำแหน่งการกีดขวางทางน้ำ จังหวัดเชียงใหม่

รหัสตำแหน่งกีดขวางที่: CM1508002003

หมู่บ้าน หมู่ที่ 7 สันผักหวานน้อย ตำบล สันผักหวาน อำเภอ หางดง จังหวัด เชียงใหม่

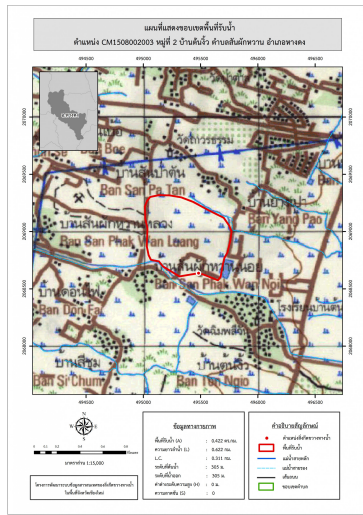
รูปภาพประกอบ

ลักษณะความเสียหาย น้ำท่วม ระดับ ปานกลาง

- > โดยธรรมชาติ การทับถมของตะกอน (ลำน้ำต้นเขิน) วัชพืช (ลำเหมืองมีวัชพืชและตะกอนสะสมตลอดช่วง)
- > โดยมนุษย์ จาก ระบบสาธารณูปโภค: ท่อลอดถนนที่ตัดลำน้ำมีขนาดเล็กเกินไประบายน้ำหลากไม่ทัน

ระดับการกีดขวาง มาก คิดเป็น มากกว่า 70%

สภาพปัญหาการกีดขวางทางน้ำ	แนวทางและวิธีการแก้ไขปัญหเบื้องต้น
ลำเหมืองสาธารณะ มีท่อลอดถนนซึ่งเป็นท่อลอดกลมขนาดเส้นผ่านศูนย์กลาง 0.80 m. จำนวน 1 ช่อง รับน้ำจากลำเหมืองสาธารณะที่มีขนาดความกว้างท้องน้ำ 0.50 m. ความลึก 1.5 m. มีความลาดเอียงตลิ่งข้าง 1:1.5 และลำเหมืองมีวัชพืชขึ้นเต็มตลิ่งและขึ้นเต็มลำเหมือง ทำให้เมื่อน้ำในลำเหมืองมีมากจนท่อลอดไม่สามารถระบายได้ทัน ส่งผลให้น้ำเอ่อท่วมพื้นที่บริเวณนั้น ซึ่งพื้นที่ส่วนใหญ่เป็นพื้นที่เกษตรกรรม	ข้อมูลพื้นที่รับน้ำของตำแหน่งที่เกิดปัญหา A = 0.42 ตารางกิโลเมตร L0 = 0.62 กิโลเมตร H = - เมตร C = 0.45 tc = 0.66 ชั่วโมง l = 90.08 มิลลิเมตร อัตราการไหลสูงสุด = 2.08 m ³ /s Return period = 10 ปี เปลี่ยนจากท่อลอดกลมเป็นท่อลอดเหลี่ยมที่มีขนาดความกว้าง 1.2 m. ความลึก 1.2 m. จำนวน 1 ช่อง และวางแผนมาตรการการขุดลอกลำเหมืองด้วยระยะเวลาที่เหมาะสม ความลาดชันท้องน้ำ 0.0020
