ข้อมูลสภาพปัญหาและแนวทางการแก้ไขปัญหาเบื้องต้นของตำแหน่งการกีดขวางทางน้ำ จังหวัดเชียงใหม่

รหัสตำแหน่งกีดขวางที่: CM1507003001

ชื่อลำน้ำ ลำเหมืองกลาง เป็นสาขาของแม่น้ำ คลองแม่ข้า/แม่น้ำปิง ประเภทลำน้ำ ลำเหมือง วันที่สำรวจ: 5 กรกฎาคม 2564
หมู่บ้าน หมู่ที่ 3 ท่าวบุญเรือง ตำบล บ้านแหวน อำเภอ หางดง จังหวัด เชียงใหม่

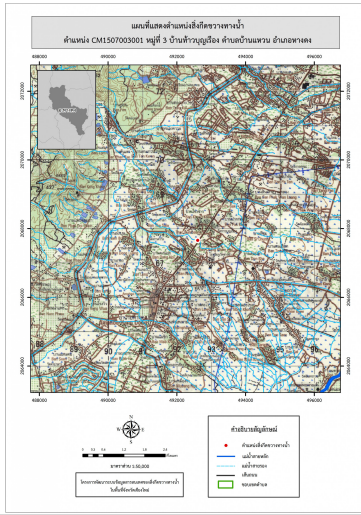
> โดยธรรมชาติ การทับถมของตะกอน (ลำน้ำต้นเขิน) วัชพืช (มีต้นพืช วัชพืช และตะกอนตลอดลำเหมือง ทั้งด้านเหนือน้ำและด้านท้ายน้ำ)

> โดยมนุษย์ จาก ระบบสาธารณูปโภค: ท่อลอดถนนที่ตัดลำน้ำมีขนาดเล็กเกินไประบายน้ำหลากไม่ทัน

| สภาพปัญหาการกีดขวางทางน้ำ | แนวทางและวิธีการแก้ไขปัญหาเบื้องต้น |
|---|--|
| ลำเหมืองกลาง มีท่อลอดกลมขนาดเส้นผ่านศูนย์กลาง 1.20 m. จำนวน 3 ช่อง ลอดใต้ถนนทางหลวงหมายเลข 108 ซึ่งมีขนาดเล็กไม่สามารถรองรับน้ำที่ต้องการระบายได้ทัน ประกอบกับลำเหมืองกลางมีวัชพืช และตะกอนสะสมเป็นปริมาณมาก ทำให้หน้าตัดการระบายน้ำลดน้อยลง ส่งผลให้น้ำล้นเอ่อท่วมขึ้นบนผิวการจราจรของถนนทางหลวง ต้องทำการปิดผิวการจราจรเนื่องจากถ้าเกิดน้ำหลากรถไม่สามารถสัญจรได้ | เนื่องจากตำแหน่งกีดขวางทางน้ำของลำน้ำหรือลำเหมืองนี้ไม่สามารถหาขนาดพื้นที่รับน้ำได้ชัดเจนและไม่มีข้อมูลการวัดน้ำ จึงหาอัตราการไหลโดยใช้วิธีของแมนนิง และกำหนดให้น้ำไหลเต็มลำน้ำ ในช่วงต้นน้ำก่อนถึงจุดกีดขวาง โดยมีอัตราการไหลสูงสุด = $6.02 \text{ m}^3/\text{s}$ |

| สภาพปัญหาการกีดขวางทางน้ำ | แนวทางและวิธีการแก้ไขปัญหาเบื้องต้น |
|---|--|
| | หน่วยงานกรมทางหลวงจะทำการปรับแก้ปัญหานี้ โดยเปลี่ยนโครงสร้างจากท่อลอดเป็นการทำสะพาน |
