ข้อมูลสภาพปัญหาและแนวทางการแก้ไขปัญหาเบื้องต้นของตำแหน่งการกีดขวางทางน้ำ จังหวัดเชียงใหม่

รหัสตำแหน่งการกีดขวางที่: CM1207001001

ชื่อลำน้ำ แม่น้ำแม่ขาน เป็นสาขาของแม่น้ำ แม่น้ำปิง ประเภทลำน้ำ แม่น้ำสาขา วันที่สำรวจ: 28 มิถุนายน 2564  
หมู่บ้าน หมู่ที่ 1 ปวงสนุก ตำบล บ้านกลาง อำเภอ สันป่าตอง จังหวัด เชียงใหม่

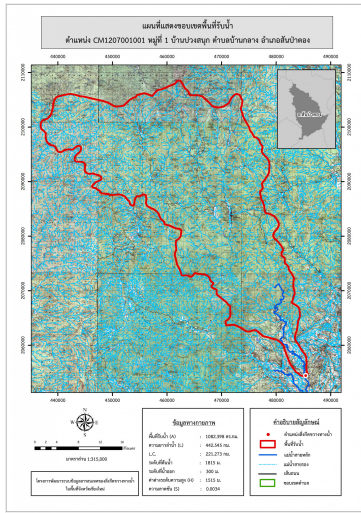
ลักษณะความเสียหาย น้ำท่วม ระดับ น้อย

- > โดยธรรมชาติ การทับถมของตะกอน (ลำน้ำตื้นเขิน) ลำน้ำแคบแค้วมาก วัชพืช (น้ำแม่ขานมีลักษณะโค้งคดเคี้ยว มีวัชพืช และตะกอนสะสมเป็นปริมาณมาก )
- > โดยมนุษย์ จาก -

สภาพปัญหาการกีดขวางทางน้ำ	แนวทางและวิธีการแก้ไขปัญหาเบื้องต้น
ลำน้ำแม่ขานมีลักษณะคดเคี้ยว ประกอบกับมีวัชพืชขึ้นเต็มตลิ่งของลำน้ำแม่ขาน โดยเมื่อเข้าสู่ช่วงหน้าฝน ลำน้ำแม่ขานจะมีปริมาณน้ำไหลเยอะ และน้ำจะไหลเชี่ยวรุนแรง ทำให้ตำแหน่งนี้จะมีน้ำกัดเซาะตลิ่ง	ข้อมูลพื้นที่รับน้ำของตำแหน่งที่เกิดปัญหา A = 1082.4 ตารางกิโลเมตร อัตราการไหลสูงสุด = 214.34 m <sup>3</sup> /s Return period = 50 ปี
ประกอบกับช่วงนี้ลำน้ำแม่ขานมีหน้าตัดที่แคบ ส่งผลให้เมื่อมีน้ำไหลเยอะ ลำน้ำแม่ขานช่วงนี้จะระบายน้ำไม่ทัน ทำให้น้ำค่อยๆไหลยกระดับเอ่อล้นตลิ่ง และไหลขึ้นบนผิวดินเข้าท่วมบ้านเรือน และพื้นที่เกษตรกรรมบริเวณนั้น	ขุดลอกลำน้ำแม่ขานเพื่อเพิ่มขนาดหน้าตัดการระบายน้ำออกจากตำแหน่งนี้ และเนื่องจากน้ำไหลเชี่ยวจึงควรทำเป็นผนังคอนกรีตหรือผนังเรียงหินเพื่อป้องกันการกัดเซาะ
