ข้อมูลสภาพปัญหาและแนวทางการแก้ไขปัญหาลำน้ำเบื้องต้นของตำแหน่งการกีดขวางทางน้ำ จังหวัดเชียงใหม่

รหัสตำแหน่งการกีดขวางทางน้ำ: CM0710003001

ชื่อลำน้ำ ลำเหมืองสา เป็นสาขาของแม่น้ำ คลองแม่ข่า ประเภทลำน้ำ ลำเหมือง วันที่สำรวจ: 5 กรกฎาคม 2564
หมู่บ้าน หมู่ที่ 3 ศาลา ตำบล ดอนแก้ว อำเภอ แม่ริม จังหวัด เชียงใหม่

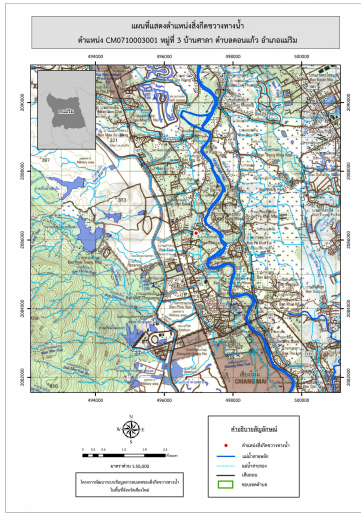
รูปภาพประกอบ

ความยาวของช่วงลำน้ำที่เกิดปัญหา เป็นจุดระยะ 10 -1000 เมตร การคาดผิวของลำน้ำ วัสดุที่ใช้คาดผิวของลำน้ำ
คาดผิว ลำเหมืองสาต้านเหนือน้ำทำเป็นวางระบายน้ำคอนกรีตรูปตัวยู
ด้านท้ายน้ำคาดผิวคอนกรีตหน้าตัดสี่เหลี่ยมคางหมู
ลักษณะความเสียหาย น้ำท่วม ระดับ น้อย ความถี่ที่เกิดความเสียหาย ระดับความเสี่ยง น้อย
2-4 ปีครั้ง

> โดยธรรมชาติ การทับถมของตะกอน (ลำน้ำต้นเขิน) วัชพืช (มีกิ่งไม้ ใบไม้ และสิ่งปฏิกูลสะสมหน้าท่อดลอด รวมทั้งตะกอนสะสมที่ท้องลำเหมืองจนต้นเขิน) อื่นๆ (ระดับท้องน้ำด้านท้ายน้ำ สูงกว่า ระดับท้องน้ำด้านเหนือน้ำ)

สภาพปัญหาการกีดขวางทางน้ำ	แนวทางและวิธีการแก้ไขปัญหาลำน้ำเบื้องต้น
<p>ลำเหมืองสา มีลักษณะของท้องน้ำที่มีระดับไม่สัมพันธ์กัน กล่าวคือ ทางด้านท้ายน้ำของลำเหมืองสา มีระดับท้องน้ำ สูงกว่า ระดับของท้องน้ำด้านเหนือน้ำ</p> <p>โดยยึดถือจากตำแหน่งที่ทำการศึกษาสำรวจเป็นตำแหน่งอ้างอิง ทำให้เมื่อน้ำในลำเหมืองสา มีปริมาณมาก น้ำจะไม่สามารถไหลได้ โดยตลอดช่วงที่ทำการศึกษาของลำเหมืองสา</p> <p>จะมีโครงสร้างการระบายน้ำตลอดช่วง</p> <p>แต่โครงสร้างการระบายน้ำนี้มีขนาดที่เหมาะสมที่จะระบายน้ำแล้ว ทั้งนี้ลำเหมืองสาเป็นลำเหมืองใหญ่ของตำบลดอนแก้ว</p> <p>ทำให้มีวัชพืชและตะกอนสะสมในลำเหมืองเป็นปริมาณมาก</p> <p>อีกทั้งเมื่อหน่วยงานทำการขุดลอกลำเหมือง</p> <p>จะขุดเอาตะกอนมากองไว้ที่ตลิ่งของลำเหมืองสา ทำให้เมื่อเข้าสู่ช่วงหน้าฝน น้ำจะพัดเอาตะกอนกลับลงไปสะสมที่ท้องลำเหมืองตามเดิม</p>	<p>เนื่องจากตำแหน่งการกีดขวางทางน้ำของลำน้ำหรือลำเหมืองนี้ไม่สามารถหาขนาดพื้นที่รับน้ำได้ชัดเจนและไม่มีข้อมูลการวัดน้ำ จึงหาอัตราการไหลโดยใช้วิธีของแมนนิ่ง และกำหนดให้มีน้ำไหลเต็มลำน้ำ ในช่วงต้นน้ำก่อนถึงจุดกีดขวาง โดยอัตราการไหลสูงสุด = $4.56 \text{ m}^3/\text{s}$</p> <p>ขุดลอกลำเหมืองสาให้ระดับของท้องน้ำสัมพันธ์กัน</p> <p>เพื่อให้สามารถไหลได้สะดวกขึ้น และควรทำเป็นลำเหมืองคาดผิวคอนกรีต เพื่อป้องกันวัชพืช และเพื่อให้ลำเหมืองสาสามารถระบายตะกอนได้ดียิ่งขึ้น</p>
