ข้อมูลสภาพปัญหาและแนวทางการแก้ไขปัญหาเบื้องต้นของตำแหน่งการกีดขวางทางน้ำ จังหวัดเชียงใหม่

รหัสตำแหน่งกีดขวางที่: CM0710007001

ชื่อลำน้ำ ลำเหมืองสา เป็นสาขาของแม่น้ำ คลองแม่ข่า/แม่น้ำปิง ประเภทลำน้ำ ลำเหมือง วันที่สำรวจ: 5 กรกฎาคม 2564
หมู่บ้าน หมู่ที่ 7 สันเหมือง ตำบล ดอนแก้ว อำเภอ แม่ริม จังหวัด เชียงใหม่

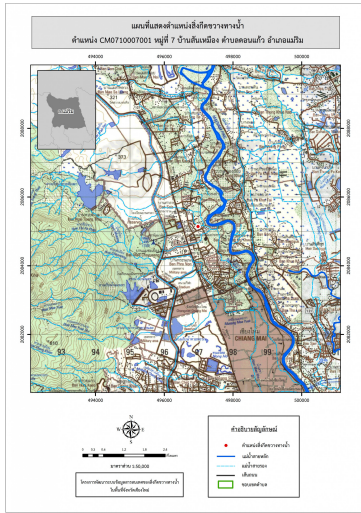
สาเหตุของการกีดขวางลำน้ำ
> โดยธรรมชาติ การทับถมของตะกอน (ลำน้ำต้นเขิน) วัชพืช (ลำเหมืองสามี่วัชพืชและตะกอนสะสมตลอดทั้งหน้าตัดของลำเหมือง)
> โดยมนุษย์ จาก -

สภาพปัญหาการกีดขวางทางน้ำ	แนวทางและวิธีการแก้ไขปัญหาเบื้องต้น
มีลำเหมืองสาธารณะที่ระบายน้ำออกจากชุมชน ไหลลงลำเหมืองสาที่พิกัด 496995 2085157 47Q โดยมีท่อลอดเหลี่ยมขนาดความกว้าง 2.50 m. ความลึก 1.50 m. เลียบไปตามถนนเส้นที่เข้าสู่หมู่บ้านจัดสรร(หมู่บ้านแม่ริมกรีนวัลเลย์) ไปจนถึงศาลาเอนกประสงค์บ้านสันเหมือง มีระยะทางของแนวท่อทั้งหมด 130.0 m. ต่อจากนั้นมีการตาดผิวด้วยคอนกรีตรูปหน้าตัดสี่เหลี่ยมคางหมู มีระยะทาง 90.0 m. มีตำแหน่งอยู่เหนือท่อลอดเหลี่ยม ประกอบกับลำเหมืองสามี่วัชพืชเป็นปริมาณมากทางด้านเหนือน้ำ เนื่องจากลำเหมืองสาไม่มีการตาดผิว ทำให้มีวัชพืชและตะกอนสะสมอย่างรวดเร็ว ทั้งนี้ทางหน่วยงานที่เกี่ยวข้องได้ทำการขุดลอกอยู่อย่างสม่ำเสมอ	เนื่องจากตำแหน่งกีดขวางทางน้ำของลำน้ำหรือลำเหมืองนี้ไม่สามารถหาขนาดพื้นที่รับน้ำได้ชัดเจนและไม่มีข้อมูลการวัดน้ำ จึงหาอัตราการไหลโดยใช้วิธีของแมนนิง และกำหนดให้มีน้ำไหลเต็มลำน้ำ ในช่วงต้นน้ำก่อนถึงจุดกีดขวาง โดยมีอัตราการไหลสูงสุด = $4.56 \text{ m}^3/\text{s}$

วางแผนการขุดลอกลำเหมืองด้วยระยะเวลาที่เหมาะสม
ทั้งนี้เป็นลำเหมืองที่มีวัชพืชขึ้นบ่อย
โดยเฉพาะด้านเหนือน้ำเนื่องจากลำเหมืองไม่มีการตัดผิว
จึงควรทำการตัดผิวลำเหมืองตลอดสาย
เพื่อเพิ่มศักยภาพการระบายน้ำออกจากลำเหมือง
ทั้งนี้ตลอดเหลี่ยมที่วางตามแนวลำเหมืองเดิมมีความเพียงพอต่อการระบายน้ำแ
แล้ว
