ข้อมูลสภาพปัญหาและแนวทางการแก้ไขปัญหาเบื้องต้นของตำแหน่งการกีดขวางทางน้ำ จังหวัดเชียงใหม่

รหัสตำแหน่งกีดขวางที่: CM0710007001

ชื่อลำน้ำ ลำเหมืองสา เป็นสาขาของแม่น้ำ คลองแม่ข่า/แม่น้ำปิง ประเภทลำน้ำ ลำเหมือง วันที่สำรวจ: 5 กรกฎาคม 2564
หมู่บ้าน หมู่ที่ 7 สันเหมือง ตำบล ดอนแก้ว อำเภอ แม่ริม จังหวัด เชียงใหม่

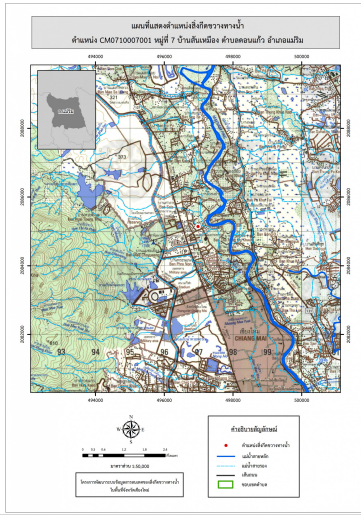
- > โดยธรรมชาติ การทับถมของตะกอน (ลำน้ำต้นเขิน) วัชพืช (ลำเหมืองสามีวัชพืชและตะกอนสะสมตลอดทั้งหน้าตัดของลำเหมือง)
- > โดยมนุษย์ จาก -

ระดับการกีดขวาง ปานกลาง คิดเป็น 30-70%

สภาพปัญหาการกีดขวางทางน้ำ	แนวทางและวิธีการแก้ไขปัญหาเบื้องต้น
มีลำเหมืองสาธารณะที่ระบายน้ำออกจากชุมชน ไหลลงลำเหมืองสาที่พิกัด 496995 2085157 47Q โดยมีท่อลอดเหลี่ยมขนาดความกว้าง 2.50 m. ความลึก 1.50 m. เลียบไปตามถนนเส้นที่เข้าสู่หมู่บ้านจัดสรร(หมู่บ้านแม่ริมกรีนวัลเลย์) ไปจนถึงศาลาเอนกประสงค์บ้านสันเหมือง มีระยะทางของแนวท่อทั้งหมด 130.0 m. ต่อจากนั้นมีการตาดผิวด้วยคอนกรีตรูปหน้าตัดสี่เหลี่ยมคางหมู มีระยะทาง 90.0 m. มีตำแหน่งอยู่เหนือท่อลอดเหลี่ยม ประกอบกับลำเหมืองสามีวัชพืชเป็นปริมาณมากทางด้านเหนือน้ำ เนื่องจากลำเหมืองสาไม่มีการตาดผิว ทำให้มีวัชพืชและตะกอนสะสมอย่างรวดเร็ว ทั้งนี้ทางหน่วยงานที่เกี่ยวข้องได้ทำการขุดลอกอยู่อย่างสม่ำเสมอ	เนื่องจากตำแหน่งกีดขวางทางน้ำของลำน้ำหรือลำเหมืองนี้ไม่สามารถหาขนาดพื้นที่รับน้ำได้ชัดเจนและไม่มีข้อมูลการวัดน้ำ จึงหาอัตราการไหลโดยใช้วิธีของแมนนิ่ง และกำหนดให้มีน้ำไหลเต็มลำน้ำ ในช่วงต้นน้ำก่อนถึงจุดกีดขวาง โดยมีอัตราการไหลสูงสุด = $4.56 \text{ m}^3/\text{s}$

วางแผนการขุดลอกลำเหมืองด้วยระยะเวลาที่เหมาะสม
ทั้งนี้เป็นลำเหมืองที่มีวัชพืชขึ้นบ่อย
โดยเฉพาะด้านเหนือน้ำเนื่องจากลำเหมืองไม่มีการตัดผิว
จึงควรทำการตัดผิวลำเหมืองตลอดสาย
เพื่อเพิ่มศักยภาพการระบายน้ำออกจากลำเหมือง
ทั้งนี้ท่อลอดเหลี่ยมที่วางตามแนวลำเหมืองเดิมมีความเพียงพอต่อการระบายน้ำแ
ล้ว
