ข้อมูลสภาพปัญหาและแนวทางการแก้ไขปัญหาเบื้องต้นของตำแหน่งการกีดขวางทางน้ำ จังหวัดเชียงใหม่

รหัสตำแหน่งกีดขวางที่: CM1509004001

ชื่อลำน้ำ ลำเหมืองหมู่น้ำ เป็นสาขาของแม่น้ำ คลองแม่ข่า/แม่น้ำปิง ประเภทลำน้ำ ลำเหมือง วันที่สำรวจ: 13 กรกฎาคม 2564  
หมู่บ้าน หมู่ที่ 4 ตำบลทอน ตำบล ทอนควาย อำเภอหางดง จังหวัด เชียงใหม่

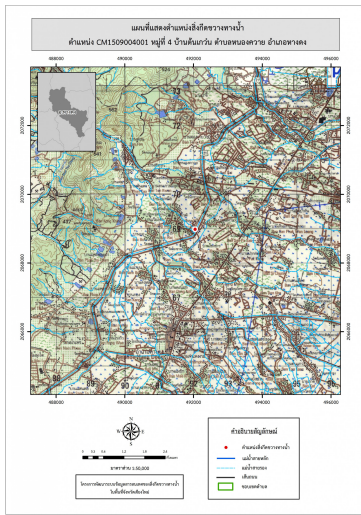
- > โดยธรรมชาติ การทับถมของตะกอน (ลำน้ำต้นเขิน) วัชพืช (ลำเหมืองหมู่น้ำมีตะกอน และวัชพืชสะสมหนาแน่นทางด้านเหนือน้ำ )
- > โดยมนุษย์ จาก ระบบสาธารณูปโภค: ท่อลอดถนนที่ตัดลำน้ำมีขนาดเล็กเกินไประบายน้ำหลากไม่ทัน

อื่นๆ (ไซฟอนลอดใต้คลองชลประทานมีขนาดหน้าตัดไม่เหมาะสม)

สภาพปัญหาการกีดขวางทางน้ำ	แนวทางและวิธีการแก้ไขปัญหาคือเบื้องต้น
ลำเหมืองหมู่น้ำ มีไซฟอนลอดใต้ถนนทางหลวงหมายเลข ชม.3035 (ถนนเลี่ยงเมืองสันป่าตอง-หางดง) มีขนาดไม่เพียงพอที่จะระบายน้ำออกจากลำเหมือง ทั้งนี้ทางด้านเหนือน้ำได้มีการพืชน้ำคอนกรีตเพื่อป้องกันการเอ่อล้นจากลำเหมืองหมู่น้ำ เข้าพื้นที่เกษตรกรรมบริเวณนั้น มีการทำเป็นพืชน้ำคอนกรีตระยะประมาณ 50 m. ส่งผลให้ช่วงที่ไม่ได้ทำเป็นพืชน้ำก็ยังสามารถจะไหลเอ่อเข้าท่วมพื้นที่ดังกล่าวได้เช่นกัน ประกอบกับเป็นลำเหมืองที่มีวัชพืชและตะกอนสะสมเป็นปริมาณมาก	เนื่องจากตำแหน่งกีดขวางทางน้ำของลำน้ำหรือลำเหมืองนี้ไม่สามารถหาขนาดพื้นที่รับน้ำได้ชัดเจนและไม่มีข้อมูลการวัดน้ำ จึงหาอัตราการไหลโดยวิธีของแมนนิ่ง และกำหนดให้มีน้ำไหลเต็มลำน้ำ ในช่วงต้นน้ำก่อนถึงจุดกีดขวาง โดยมีอัตราการไหลสูงสุด = $10.72 \text{ m}^3/\text{s}$  วางแผนมาตรการการขุดลอก กำจัดวัชพืช และสิ่งปฏิกูลตามระยะเวลาที่เหมาะสม
