## ข้อมูลสภาพปัญหาและแนวทางการแก้ไขปัญหาเบื้องต้นของตำแหน่งการกีดขวางทางน้ำ จังหวัดเชียงใหม่

รหัสตำแหน่งกีดขวางที่: CM1509012001

ชื่อลำน้ำ ลำเหมืองไร่ เป็นสาขาของแม่น้ำ ลำเหมืองข้าวแดง/คลองแม่ข่าน้อย/แม่น้ำปิง ประเภทลำน้ำ ลำเหมือง วันที่สำรวจ: 13 กรกฎาคม 2564

หมู่บ้าน หมู่ที่ 12 ตองกายเหนือ ตำบล หองควาย อำเภอ หางดง จังหวัด เชียงใหม่

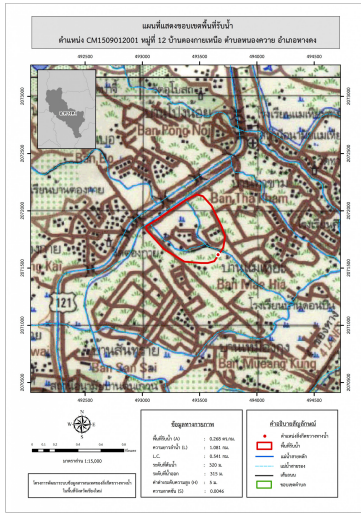
- > โดยธรรมชาติ การทับถมของตะกอน (ลำน้ำต้นเขิน) วัชพืช (พืชผิวน้ำ และหญ้าปกคลุมดินตลอดทั้งหน้าตัดของลำเหมือง จนไม่สามารถมองเห็นท่อลอดถนนได้ )
- > โดยมนุษย์ จาก ระบบสาธารณสุข: ท่อลอดถนนที่ตัดลำน้ำมีขนาดเล็กเกินไประบายน้ำหลากไม่ทัน อื่นๆ (เป็นพื้นที่ภายในหมู่บ้านเอื้ออาทร ลำเหมืองถูกรื้อล้อมไว้ไม่สามารถเข้าไปจัดการทำความสะอาดได้)

สภาพปัญหาการกีดขวางทางน้ำ	แนวทางและวิธีการแก้ไขปัญหาเบื้องต้น
ลำเหมืองไร่ ไหลผ่านหมู่บ้านเอื้ออาทรโดยได้มีการทำรั้วล้อมลำเหมืองไร่ไว้ ทำให้ทางหน่วยงานที่เกี่ยวข้องไม่สามารถดำเนินการขุดลอกลำเหมืองได้ จึงมีวัชพืชขึ้นเต็มลำเหมืองไร่ ซึ่งมีระยะที่ลำเหมืองไหลผ่านพื้นที่บ้านเอื้ออาทร 400 m. และมีท่อลอดถนนซึ่งเป็นท่อลอดกลมไม่ทราบขนาด แต่เล็กกว่าขนาดหน้าตัดการระบายน้ำของลำเหมืองไร่ ส่งผลให้เกิดน้ำไหลเข้าท่วมบ้านเอื้ออาทร สามารถสังเกตเห็นคราบน้ำท่วมได้ชัดเจน	ข้อมูลพื้นที่รับน้ำของตำแหน่งที่เกิดปัญหา $A = 0.27$ ตารางกิโลเมตร $L_0 = 1.08$ กิโลเมตร $H = 5$ เมตร $C = 0.4$ $tc = 0.71$ ชั่วโมง $I = 74.61$ มิลลิเมตร อัตราการไหลสูงสุด = $4.07 \text{ m}^3/\text{s}$ Return period = 5 ปี ขุดลอกลำเหมืองโดยใช้แรงงานคนในการทำการขุดลอก และเปลี่ยนขนาดของท่อลอดกลมเป็นท่อลอดเหลี่ยมที่มีขนาดความกว้าง 1.2 m. ความลึก 1.2 m. จำนวน 1 ช่อง พร้อมกับการตาดผิวคอนกรีต ตลอดช่วงของลำเหมืองที่ไหลผ่านหมู่บ้านเอื้ออาทร ความลาดชันท้องน้ำ 0.0050
