ข้อมูลสภาพปัญหาและแนวทางการแก้ไขปัญหาเบื้องต้นของตำแหน่งการกีดขวางทางน้ำ จังหวัดเชียงใหม่

รหัสตำแหน่งกีดขวางที่: CM1509010001

ชื่อลำน้ำ ลำเหมืองหมู่น้ำ เป็นสาขาของแม่น้ำ คลองแม่ข่า/แม่น้ำปิง ประเภทลำน้ำ ลำเหมือง วันที่สำรวจ: 13 กรกฎาคม 2564
หมู่บ้าน หมู่ที่ 10 นาบุก ตำบลหนองควาย อำเภอหางดง จังหวัด เชียงใหม่

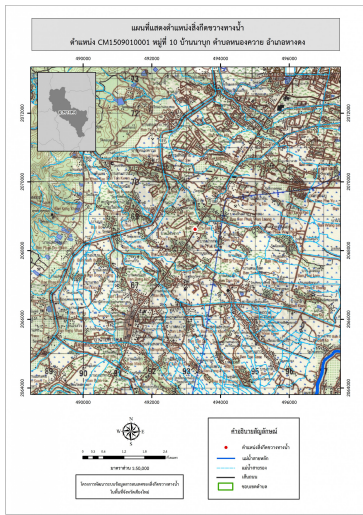
> โดยธรรมชาติ การทับถมของตะกอน (ลำน้ำต้นเขิน) วัชพืช (วัชพืชและตะกอนสะสมตลอดช่วงของลำเหมือง ทั้งด้านเหนือน้ำและท้ายน้ำของท่อลอด) อื่นๆ (วัชพืชและตะกอนไปอุดตันท่อลอดคลองชลประทานเส้นที่วังขนานกับถนนทางหลวงหมายเลข 108)

> โดยมนุษย์ จาก ระบบสาธารณสุขโรค: ท่อลอดถนนที่ตัดลำน้ำมีขนาดเล็กเกินไประบายน้ำหลากไม่ทัน สิ่งปลูกสร้าง อื่นๆ (ลำเหมืองมักจะพาดเอาสิ่งปลูกสร้างไหลมาติดตอม่อสะพาน)

ระดับการกีดขวาง ปานกลาง คิดเป็น 30-70% หน่วยงานการดำเนินการแก้ไข กรมทางหลวง

สภาพปัญหาการกีดขวางทางน้ำ	แนวทางและวิธีการแก้ไขปัญหาคือเบื้องต้น
ลำเหมืองหมู่น้ำ ไหลผ่านถนนทางหลวงหมายเลข 108 โดยมีสะพาน 2 ตัววางซ้อนทับกัน (สะพานฝั่งเข้าตัวเมืองเชียงใหม่ กับสะพานฝั่งเข้าตัวอำเภอหางดง) จากนั้นลำเหมืองหมู่น้ำจะไหลลอดใต้คลองชลประทานตาดมคอนกรีตคอนกรีต (คลองชลประทานเส้นไหลขนานกับถนนทางหลวงหมายเลข 108) ผ่านท่อลอดกลมที่มีขนาดเล็กกว่าขนาดหน้าตัดของลำเหมืองหมู่น้ำ อีกทั้งทางด้านเหนือน้ำ และด้านท้ายน้ำของตำแหน่งนี้ ลำเหมืองไม่ได้มีการตาดม ทำให้มีวัชพืชและตะกอนสะสมอย่างหนาแน่นตลอดช่วงของลำเหมือง ประกอบกับช่วงหน้าฝนลำเหมืองมักจะพาดเอาสิ่งปลูกสร้างไหลมาติดตอม่อสะพานทั้ง 2 ตัว ส่งผลให้การระบายน้ำเป็นไปได้อย่างล่าช้า จึงเกิดการเอ่อล้นในบริเวณนี้	เนื่องจากตำแหน่งกีดขวางทางน้ำของลำน้ำหรือลำเหมืองนี้ไม่สามารถหาขนาดพื้นที่รับน้ำได้ชัดเจนและไม่มีข้อมูลการวัดน้ำ จึงหาอัตราการไหลโดยใช้วิธีของแมนนิ่ง และกำหนดให้มีน้ำไหลเต็มลำน้ำ ในช่วงต้นน้ำก่อนถึงจุดกีดขวาง โดยมีอัตราการไหลสูงสุด = $10.72 \text{ m}^3/\text{s}$

เปลี่ยนขนาดของท่อลอดกลมเป็นท่อลอดเหลี่ยม ที่มีขนาดความกว้าง 1.8 m. ความลึก 1.8 m. จำนวน 2 ช่อง หมั่นกำจัดวัชพืชออกจากลำเหมือง และกำจัดสิ่งปลูกสร้างที่ไหลมาติดตอม่อสะพานทั้ง 2 ตัว เพื่อรองรับปริมาณน้ำที่ต้องกระจายในช่วงน้ำหลาก ความลาดชันท้องน้ำ 0.0050
