## ข้อมูลสภาพปัญหาและแนวทางการแก้ไขปัญหาเบื้องต้นของตำแหน่งการกีดขวางทางน้ำ จังหวัดเชียงใหม่

รหัสตำแหน่งกีดขวางที่: CM1509010001

ชื่อลำน้ำ ลำเหมืองหมู่น้ำ เป็นสาขาของแม่น้ำ คลองแม่ข้า/แม่น้ำปิง ประเภทลำน้ำ ลำเหมือง วันที่สำรวจ: 13 กรกฎาคม 2564  
หมู่บ้าน หมู่ที่ 10 นาบุก ตำบล นองควาย อำเภอ หางดง จังหวัด เชียงใหม่

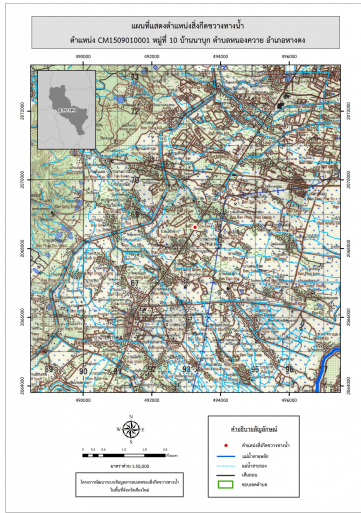
ลักษณะความเสียหาย น้ำท่วม ระดับ มาก ความถี่ที่เกิดความเสียหาย ทุกปี ระดับความเสี่ยง มาก  
สาเหตุของการกีดขวางลำน้ำ

- > โดยธรรมชาติ การทับถมของตะกอน (ลำน้ำต้นเขิน) วัชพืช (วัชพืชและตะกอนสะสมตลอดช่วงของลำเหมือง ทั้งด้านเหนือน้ำและท้ายน้ำของท่อลอด ) อื่นๆ (วัชพืชและตะกอนไปอุดตันท่อลอดคลองชลประทานเส้นที่วังขนานกับถนนทางหลวงหมายเลข 108 )
- > โดยมนุษย์ จาก ระบบสาธารณสุขภาค: ท่อลอดถนนที่ตัดลำน้ำมีขนาดเล็กเกินไประบายน้ำหลากไม่ทัน สิ่งปลูกสร้าง อื่นๆ (ลำเหมืองมักจะพาดเอาสิ่งปลูกสร้างไหลมาติดตอม่อสะพาน)

สภาพปัญหาการกีดขวางทางน้ำ	แนวทางและวิธีการแก้ไขปัญหาเบื้องต้น
ลำเหมืองหมู่น้ำ ไหลผ่านถนนทางหลวงหมายเลข 108 โดยมีสะพาน 2 ตัววางซ้อนทับกัน (สะพานฝั่งเข้าตัวเมืองเชียงใหม่ กับสะพานฝั่งเข้าตัวอำเภอหางดง) จากนั้นลำเหมืองหมู่น้ำจะไหลลอดใต้คลองชลประทานตาดมคอนกรีตคอนกรีต (คลองชลประทานเส้นไหลขนานกับถนนทางหลวงหมายเลข 108) ผ่านท่อลอดกลมที่มีขนาดเล็กกว่าขนาดหน้าตัดของลำเหมืองหมู่น้ำ อีกทั้งทางด้านเหนือน้ำ และด้านท้ายน้ำของตำแหน่งนี้ ลำเหมืองไม่ได้มีการตาดม ทำให้มีวัชพืชและตะกอนสะสมอย่างหนาแน่นตลอดช่วงของลำเหมือง ประกอบกับช่วงหน้าฝนลำเหมืองมักจะพาดเอาสิ่งปลูกสร้างให้ไหลมาติดตอม่อสะพานทั้ง 2 ตัว ส่งผลให้การระบายน้ำเป็นไปได้อย่างล่าช้า จึงเกิดการเอ่อล้นในบริเวณนี้	เนื่องจากตำแหน่งกีดขวางทางน้ำของลำน้ำหรือลำเหมืองนี้ไม่สามารถหาขนาดพื้นที่รับน้ำได้ชัดเจนและไม่มีข้อมูลการวัดน้ำ จึงหาอัตราการไหลโดยใช้วิธีของแมนนิ่ง และกำหนดให้มีน้ำไหลเต็มลำน้ำ ในช่วงต้นน้ำก่อนถึงจุดกีดขวาง โดยมีอัตราการไหลสูงสุด = $10.72 \text{ m}^3/\text{s}$

เปลี่ยนขนาดของท่อลอดกลมเป็นท่อลอดเหลี่ยม ที่มีขนาดความกว้าง 1.8 m. ความลึก 1.8 m. จำนวน 2 ช่อง หมั่นกำจัดวัชพืชออกจากลำเหมือง และกำจัดสิ่งปลูกสร้างที่ไหลมาติดตอม่อสะพานทั้ง 2 ตัว เพื่อรองรับปริมาณน้ำที่ต้องกระจายในช่วงน้ำหลาก ความลาดชันท้องน้ำ 0.0050
