ข้อมูลสภาพปัญหาและแนวทางการแก้ไขปัญหาเบื้องต้นของตำแหน่งการกีดขวางทางน้ำ จังหวัดเชียงใหม่

รหัสตำแหน่งกีดขวางที่: CM1509002001

ชื่อลำน้ำ ลำน้ำแม่ท่าช้าง เป็นสาขาของแม่น้ำ คลองแม่เข้า/แม่น้ำปิง ประเภทลำน้ำ แม่น้ำสาขา วันที่สำรวจ: 13 กรกฎาคม 2564
หมู่บ้าน หมู่ที่ 2 ฟ่อน ตำบล นองควาย อำเภอ หางดง จังหวัด เชียงใหม่

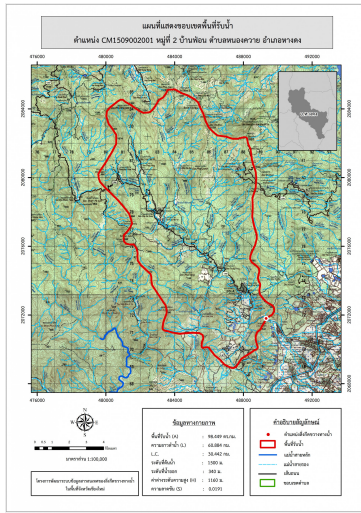
ลักษณะความเสียหาย น้ำท่วม ระดับ น้อย
ความถี่ที่เกิดความเสียหาย
2-4 ปีครั้ง
ระดับความเสี่ยง น้อย

- > โดยธรรมชาติ การทับถมของตะกอน (ลำน้ำตื้นเขิน) ลำน้ำคดเคี้ยวมาก วัชพืช (ลำน้ำแม่ท่าช้างมีวัชพืชและตะกอนในปริมาณมาก ประกอบกับเป็นทางน้ำที่มีความลาดชันสูง)
- > โดยมนุษย์ จาก อื่นๆ (ฝายคอนกรีตดัดแปลง ส่งผลให้ทางด้านเหนือน้ำของตัวฝาย น้ำจะยกระดับเอ่อล้นตลิ่งและไหลเชี่ยว)

ระดับการกีดขวาง ปานกลาง คิดเป็น 30-70% หน่วยงานการดำเนินการแก้ไข สำนักงานเทศบาลตำบลหนองควาย

สภาพปัญหาการกีดขวางทางน้ำ	แนวทางและวิธีการแก้ไขปัญหาเบื้องต้น
ฝายคอนกรีตดัดแปลงเป็นฝายที่ตั้งอยู่ในลำน้ำแม่ท่าช้าง โดยมีระบบส่งน้ำหรือลำเหมืองเปาแยกออกเพื่อการใช้ประโยชน์ ลำน้ำแม่ท่าช้างเป็นลำน้ำตามธรรมชาติ ทำให้มีวัชพืช และตะกอนสะสมเป็นปริมาณมาก ทั้งนี้เมื่อเข้าสู่ช่วงน้ำหลาก ปริมาณน้ำในลำน้ำแม่ท่าช้างจะเอ่อและไหลเชี่ยว ไม่สามารถระบายออกจากฝายได้ทัน ทำให้น้ำเอ่อล้นตลิ่งเข้าท่วมพื้นที่บริเวณดังกล่าว	ข้อมูลพื้นที่รับน้ำของตำแหน่งที่เกิดปัญหา $A = 98.45$ ตารางกิโลเมตร อัตราการไหลสูงสุด = $37.42 \text{ m}^3/\text{s}$ Return period = 50 ปี ขุดลอกลำน้ำแม่ท่าช้าง และทำพังกั้นป้องกันการกัดเซาะตลิ่ง พร้อมกับหมั่นตรวจสอบสิ่งปฏิกูลที่มักจะมีไหลมาติดที่หน้าฝาย และที่ตอม่อสะพาน เพื่อเพิ่มประสิทธิภาพการระบายน้ำช่วงหน้าฝน
