ข้อมูลสภาพปัญหาและแนวทางการแก้ไขปัญหาเบื้องต้นของตำแหน่งการกีดขวางทางน้ำ จังหวัดเชียงใหม่

รหัสตำแหน่งการกีดขวางทางน้ำ: CM1509002002

ชื่อลำน้ำ ลำเหมืองแม่ท่าช้าง เป็นสาขาของแม่น้ำ คลองแม่ข้า/แม่น้ำปิง ประเภทลำน้ำ ลำเหมือง วันที่สำรวจ: 13 กรกฎาคม 2564
หมู่บ้าน หมู่ที่ 2 ฟ้อน ตำบล หอนกควาย อำเภอ หางดง จังหวัด เชียงใหม่

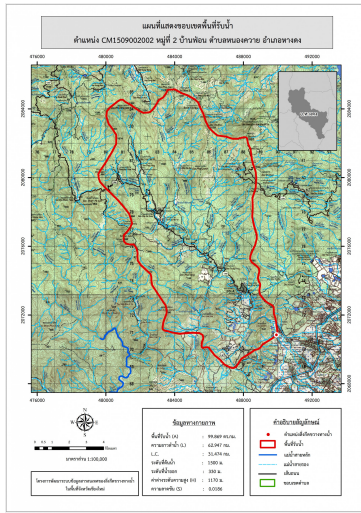
รูปภาพประกอบ

- > โดยธรรมชาติ การทับถมของตะกอน (ลำน้ำตื้นเขิน) ลำน้ำแคบแค้วมาก วัชพืช (ลำน้ำแม่ท่าช้างมีความลาดชันสูง ทำให้มีตะกอนไหลมาสะสมในลำน้ำเป็นปริมาณมาก)
- > โดยมนุษย์ จาก อื่นๆ (ฝายมีระยะห่างระหว่างตอม่อประตูน้ำไม่เหมาะสม ทำให้ช่วงหน้าฝายมีสิ่งปฏิกูลไหลมาติด)

ระดับการกีดขวาง ปานกลาง คิดเป็น 30-70%

สภาพปัญหาการกีดขวางทางน้ำ	แนวทางและวิธีการแก้ไขปัญหาเบื้องต้น
ฝายมาตรฐานคอนกรีต กั้นลำน้ำแม่ท่าช้าง เพื่อแบ่งน้ำเข้าสู่ลำเหมืองอุ้ยหนึ่ง มีลักษณะของตอม่อประตูน้ำที่ถี่ ทำให้เสาประตูน้ำเป็นตัวกักจับสิ่งปฏิกูลต่างๆมาติดตรงด้านหน้าของตัวฝาย อีกทั้งลำน้ำแม่ท่าช้างมีวัชพืช ต้นไม้ เติบโตเต็มตลิ่งของลำน้ำ ทำให้เมื่อลำน้ำแม่ท่าช้างมีปริมาณน้ำมาก จะไม่สามารถระบายน้ำได้ทัน ส่งผลให้น้ำไหลเอ่อท่วมตลิ่ง เข้าท่วมพื้นที่บริเวณนั้น โดยเป็นพื้นที่เกษตรกรรมและบ้านที่อยู่อาศัย	ข้อมูลพื้นที่รับน้ำของตำแหน่งที่เกิดปัญหา A = 99.87 ตารางกิโลเมตร อัตราการไหลสูงสุด = 37.81 m ³ /s Return period = 50 ปี
	รื้อถอนฝายออก และก่อสร้างฝายใหม่ที่มีโครงสร้างเหมาะสมกับสภาพพื้นที่จริงของลำน้ำ และทำการขุดลอกลำน้ำแม่ท่าช้าง กำจัดต้นไม วัชพืช และตะกอนออกจากลำน้ำ ทั้งนี้ควรทำประตูน้ำควบคุมปริมาณน้ำไหลเข้า-ออกลำเหมืองอุ้ยหนึ่งด้วย
