ข้อมูลสภาพปัญหาและแนวทางการแก้ไขปัญหาลำน้ำเบื้องต้นของตำแหน่งการกีดขวางทางน้ำ จังหวัดเชียงใหม่

รหัสตำแหน่งกีดขวางที่: CM1509002003

ชื่อลำน้ำ ลำน้ำแม่ท่าช้าง เป็นสาขาของแม่น้ำ คลองแม่ข้า/แม่น้ำปิง ประเภทลำน้ำ แม่น้ำสาขา วันที่สำรวจ: 13 กรกฎาคม 2564  
หมู่บ้าน หมู่ที่ 2 ฟ่อน ตำบลหนองควาย อำเภอหางดง จังหวัด เชียงใหม่

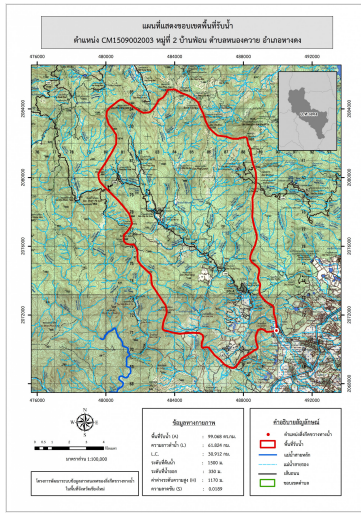
ลักษณะความเสียหาย น้ำท่วม ระดับ น้อย สาเหตุของการกีดขวางลำน้ำ  
> โดยธรรมชาติ ตลิ่งพังการกัดเซาะ การทับถมของตะกอน (ลำน้ำตื้นเขิน) ลำน้ำแคบแค้วมาก วัชพืช (มีวัชพืชทั้งในลำน้ำ ตลิ่งของลำน้ำ และมีตะกอนสะสมอย่างหนาแน่น )

สภาพปัญหาการกีดขวางทางน้ำ	แนวทางและวิธีการแก้ไขปัญหาลำน้ำเบื้องต้น
ฝายมาตรฐานคอนกรีต เป็นฝายแบบไหลตกตรง ไม่มีบานประตูระบายน้ำ มีความกว้างของสันฝายประมาณ 12.0 m. มีการตาดผิวทำเป็นผนังคอนกรีตทั้งด้านเหนือน้ำและท้ายน้ำ มีการทำเป็นลำเหมืองเพื่อส่งน้ำไปใช้ในการทำเกษตรกรรม เป็นลำเหมืองตาดผิวคอนกรีตมีความกว้าง 2.0 m. ความลึก 2.0 m. ระยะตาดผิวประมาณ 10.0 m. ตัวฝายมีสิ่งปลูกมาติดเป็นปริมาณมาก ยิ่งเมื่อลำน้ำแม่ท่าช้างเข้าสู่ช่วงหน้าฝน ส่งผลให้ไม่สามารถระบายน้ำออกจากตำแหน่งดังกล่าวได้ทัน	ข้อมูลพื้นที่รับน้ำของตำแหน่งที่เกิดปัญหา $A = 99.07$ ตารางกิโลเมตร อัตราการไหลสูงสุด = $37.59 \text{ m}^3/\text{s}$ Return period = 50 ปี ตัวฝายคอนกรีตยังคงอยู่ในสภาพดี แต่ด้านท้ายน้ำของตัวฝาย ลำน้ำแม่ท่าช้างมีตะกอนสะสมเป็นปริมาณมาก ทำให้ลำน้ำตื้นเขิน และมีวัชพืชขึ้นเต็มลำน้ำ ส่งผลให้ระบายน้ำได้ช้า ดังนั้นจึงควรทำการขุดลอกลำน้ำแม่ท่าช้างตลอดช่วงดังกล่าว
