ข้อมูลสภาพปัญหาและแนวทางการแก้ไขปัญหาเบื้องต้นของตำแหน่งการกีดขวางทางน้ำ จังหวัดเชียงใหม่

รหัสตำแหน่งการกีดขวางทางน้ำ: CM1207009001

ชื่อลำน้ำ แม่น้ำแม่ขาน เป็นสาขาของแม่น้ำ แม่่น้ำปิง ประเภทลำน้ำ แม่น้ำสาขา วันที่สำรวจ: 28 มิถุนายน 2564
หมู่บ้าน หมู่ที่ 9 ป่าสัก ตำบล บ้านกลาง อำเภอ สันป่าตอง จังหวัด เชียงใหม่

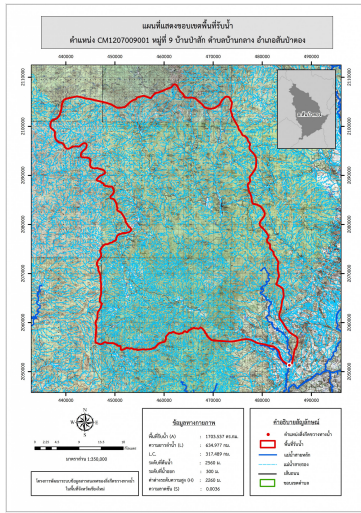
รูปภาพประกอบ

- > โดยธรรมชาติ การทับถมของตะกอน (ลำน้ำต้นเขิน) วัชพืช (แม่น้ำแม่ขานมีวัชพืชขึ้นตลิ่งตลอดช่วงที่มีปัญหาการไหลเอ่อล้น)
- > โดยมนุษย์ จาก ระบบสาธารณสุขโลก: สะพานมีหน้าตัดแคบเกินไป หรือมีตอม่อมากเกินไปในช่วงฤดูน้ำหลากระบายไม่ทัน
สิ่งปฏิกูล อื่นๆ (สิ่งปฏิกูลมักจะไหลมาติดตอม่อสะพานช่วงหน้าฝน)

สภาพปัญหาการกีดขวางทางน้ำ	แนวทางและวิธีการแก้ไขปัญหาเบื้องต้น
สะพานข้ามลำน้ำแม่ขานมีระยะห่างระหว่างตอม่อ 8.0 m. ซึ่งเมื่อน้ำระบายผ่านตัวสะพาน มักจะมีสิ่งปฏิกูลไหลมาติดตอม่อสะพาน ยิ่งสะสมมากขึ้นการระบายน้ำจะเป็นไปได้ช้า ประกอบกับมีวัชพืช และตะกอนสะสมอย่างหนาแน่น ทั้งด้านเหนือน้ำและท้ายน้ำของตัวสะพาน ส่งผลให้เมื่อลำน้ำแม่ขานมีปริมาณน้ำที่ต้องการระบายเยอะในช่วงหน้าฝน ตรงตำแหน่งสะพานจะระบายน้ำไม่ทันจนเอ่อล้นตลิ่งเข้าท่วมพื้นที่ชุมชนบริเวณ นั้น	ข้อมูลพื้นที่รับน้ำของตำแหน่งที่เกิดปัญหา $A = 1703.54$ ตารางกิโลเมตร อัตราการไหลสูงสุด = $298.19 \text{ m}^3/\text{s}$ Return period = 50 ปี สะพานมีขนาดใหญ่ มีความกว้างของตัวสะพาน 24.0 m. ซึ่งยังจำเป็นต้องการสำรวจของชุมชน ดังนั้นจึงควรขุดลอกลำน้ำแม่ขาน และหมั่นตรวจสอบการสะสมของตะกอน สิ่งปฏิกูลต่างๆที่ไหลมาติดตอม่อสะพาน เพื่อรับมือกับปริมาณน้ำหลากช่วงหน้าฝน
