ข้อมูลสภาพปัญหาและแนวทางการแก้ไขปัญหาเบื้องต้นของตำแหน่งการกีดขวางทางน้ำ จังหวัดเชียงใหม่

รหัสตำแหน่งกีดขวางที่: CM1207009001

ชื่อลำน้ำ แม่น้ำแม่ขาน เป็นสาขาของแม่น้ำ แม่่น้ำปิง ประเภทลำน้ำ แม่น้ำสาขา วันที่สำรวจ: 28 มิถุนายน 2564
หมู่บ้าน หมู่ที่ 9 ป่าสัก ตำบล บ้านกลาง อำเภอ สันป่าตอง จังหวัด เชียงใหม่

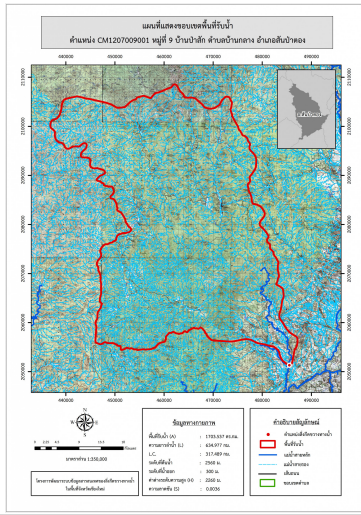
รูปภาพประกอบ

สภาพปัญหาการกีดขวางทางน้ำ	แนวทางและวิธีการแก้ไขปัญหาเบื้องต้น
สะพานข้ามลำน้ำแม่ขานมีระยะห่างระหว่างตอม่อ 8.0 m. ซึ่งเมื่อน้ำระบายผ่านตัวสะพาน มักจะมีสิ่งปฏิกูลไหลมาติดตอม่อสะพาน ยิ่งสะสมมากขึ้นการระบายน้ำจะเป็นไปได้ช้า ประกอบกับมีวัชพืช และตะกอนสะสมอย่างหนาแน่น ทั้งด้านเหนือน้ำและท้ายน้ำของตัวสะพาน ส่งผลให้เมื่อลำน้ำแม่ขานมีปริมาณน้ำที่ต้องการระบายเยอะในช่วงหน้าฝน ตรงตำแหน่งสะพานจะระบายน้ำไม่ทันจนเอ่อล้นตลิ่งเข้าท่วมพื้นที่ชุมชนบริเวณ นั้น	ข้อมูลพื้นที่รับน้ำของตำแหน่งที่เกิดปัญหา $A = 1703.54$ ตารางกิโลเมตร อัตราการไหลสูงสุด = $298.19 \text{ m}^3/\text{s}$ Return period = 50 ปี สะพานมีขนาดใหญ่ มีความกว้างของตัวสะพาน 24.0 m. ซึ่งยังจำเป็นต้องการสำรวจของชุมชน ดังนั้นจึงควรขุดลอกลำน้ำแม่ขาน และหมั่นตรวจสอบการสะสมของตะกอน สิ่งปฏิกูลต่างๆที่ไหลมาติดตอม่อสะพาน เพื่อรับมือกับปริมาณน้ำหลากช่วงหน้าฝน
