ข้อมูลสภาพปัญหาและแนวทางการแก้ไขปัญหาเบื้องต้นของตำแหน่งการกีดขวางทางน้ำ จังหวัดเชียงใหม่

รหัสตำแหน่งการกีดขวางที่: CM1207009002

ชื่อลำน้ำ แม่น้ำแม่ขาน เป็นสาขาของแม่น้ำ แม่น้ำปิง ประเภทลำน้ำ แม่น้ำสาขา วันที่สำรวจ: 28 มิถุนายน 2564
หมู่บ้าน หมู่ที่ 9 ป่าสัก ตำบล บ้านกลาง อำเภอ สันป่าตอง จังหวัด เชียงใหม่

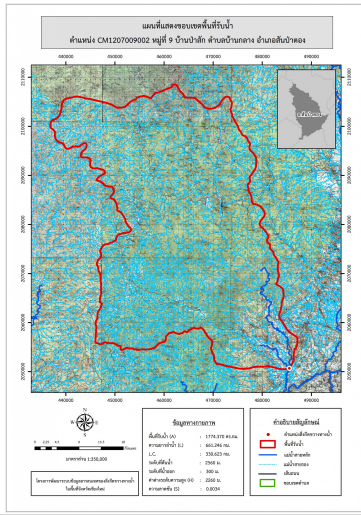
มีวัชพืชและต้นไม้ใหญ่ขึ้นปกคลุมตลิ่ง

> โดยธรรมชาติ การทับถมของตะกอน (ลำน้ำต้นเขิน) วัชพืช (มีวัชพืชปกคลุมผิวดิน และมีตะกอนในลำน้ำเยอะ)

> โดยมนุษย์ จาก ระบบสาธารณสุขโลก: สะพานมีหน้าตัดแคบเกินไป หรือมีตอม่อมากเกินไปในช่วงฤดูน้ำหลากระบายไม่ทัน

สภาพปัญหาการกีดขวางทางน้ำ	แนวทางและวิธีการแก้ไขปัญหาเบื้องต้น
สะพานเก่ามีความยาวของช่วงตอม่อ 7.0 m. ซึ่งค่อนข้างแคบ และมีตอม่อของสะพาน 6 แถว ทำให้ตอม่อตี ส่งผลให้ตอม่อสะพานเป็นตัวดักจับสิ่งปฏิกูลที่ระบายมากับลำน้ำแม่ขาน ประกอบกับลำน้ำแม่ขานมีตะกอนสะสมเยอะ ส่งผลให้การระบายน้ำเป็นไปได้ช้า ระบายไม่ทันจนเอ่อล้นลำน้ำ ไหลเข้าท่วมพื้นที่ใกล้เคียง	ข้อมูลพื้นที่รับน้ำของตำแหน่งที่เกิดปัญหา $A = 1774.37$ ตารางกิโลเมตร อัตราการไหลสูงสุด = $307.17 \text{ m}^3/\text{s}$ Return period = 50 ปี สะพานเก่าก่อสร้างมาหลายปี ควรทำการรื้อถอนสะพานและก่อสร้างใหม่ โดยออกแบบไม่ให้ตอม่อสะพานตีเกินไปจนเป็นตัวดักจับสิ่งปฏิกูลที่ไหลมาตามลำน้ำ และควรหมั่นตรวจสอบพร้อมทั้งขุดลอกลำน้ำแม่ขาน เพื่อรองรับปริมาณน้ำที่ต้องการระบายช่วงหน้าฝน
