ข้อมูลสภาพปัญหาและแนวทางการแก้ไขปัญหาเบื้องต้นของตำแหน่งการกีดขวางทางน้ำ จังหวัดเชียงใหม่

รหัสตำแหน่งกีดขวางที่: CM1203001003

ชื่อลำน้ำ แม่น้ำแม่ขาน เป็นสาขาของแม่น้ำ แม่น้ำปิง ประเภทลำน้ำ แม่น้ำสาขา วันที่สำรวจ: 28 มิถุนายน 2564  
หมู่บ้าน หมู่ที่ 1 ตำบลหนองหลวง ตำบล ท่าวังพร้าว อำเภอ สันป่าตอง จังหวัด เชียงใหม่

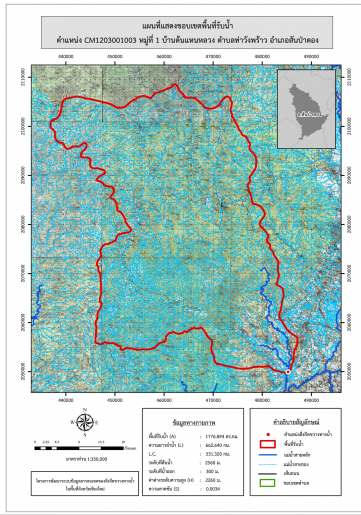
สาเหตุของการกีดขวางลำน้ำ  
> โดยธรรมชาติ ตลิ่งพังการกัดเซาะ การทับถมของตะกอน (ลำน้ำตื้นเขิน) ลำน้ำแคบแค้วมาก วัชพืช  
(ช่วงหน้าฝนลำน้ำแม่ขานมักจะพัดพาเอาเศษสิ่งปฏิกูลมาติดกอไม้ที่ยื่นมาในลำน้ำ ) อื่นๆ (กอไม้ยื่นเข้ามาในลำน้ำแม่ขาน )  
> โดยมนุษย์ จาก -

สภาพปัญหาการกีดขวางทางน้ำ	แนวทางและวิธีการแก้ไขปัญหาเบื้องต้น
ลำน้ำแม่ขานพัดพาเศษกิ่งไม้ ใบไม้ และสิ่งปฏิกูลต่างๆมาติดกอไม้ที่ยื่นล้ำมาในลำน้ำ ยิ่งช่วงหน้าฝนจะมีการสะสมเพิ่มขึ้นเยอะ	ข้อมูลพื้นที่รับน้ำของตำแหน่งที่เกิดปัญหา $A = 1776.89$ ตารางกิโลเมตร อัตราการไหลสูงสุด = $307.49 \text{ m}^3/\text{s}$ Return period = 50 ปี
ประกอบกับลำน้ำแม่ขานมีตะกอนสะสมเป็นปริมาณมาก จนส่งผลให้การระบายน้ำเป็นไปได้น้อย ระบายไม่ทันที่ตำแหน่งดังกล่าวนี้ น้ำจึงไหลเข้าท่วมพื้นที่ใกล้เคียง	ขุดลอกลำน้ำแม่ขานให้มีหน้าตัดการระบายน้ำที่โล่งมากขึ้น หมั่นตรวจสอบและกำจัดสิ่งปฏิกูลตำแหน่งดังกล่าว เพื่อรองรับปริมาณน้ำก่อนที่จะไหลเข้ามาช่วงหน้าฝน
