ข้อมูลสภาพปัญหาและแนวทางการแก้ไขปัญหาเบื้องต้นของตำแหน่งการกีดขวางทางน้ำ จังหวัดเชียงใหม่

รหัสตำแหน่งกีดขวางที่: CM1203002001

ชื่อลำน้ำ แม่น้ำแม่ขาน เป็นสาขาของแม่น้ำ แม่่น้ำปิง ประเภทลำน้ำ แม่น้ำสาขา วันที่สำรวจ: 28 มิถุนายน 2564
หมู่บ้าน หมู่ที่ 2 หุ่นแป้ง ตำบล ท่าวังพร้าว อำเภอ สันป่าตอง จังหวัด เชียงใหม่

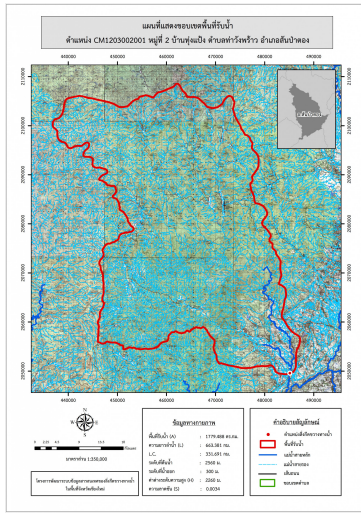
- > โดยธรรมชาติ การทับถมของตะกอน (ลำน้ำตื้นเขิน) ลำน้ำคดเคี้ยวมาก วัชพืช (ลำน้ำแม่ขานมีลักษณะคดโค้ง และมีวัชพืชพร้อมกับตะกอนสะสมอย่างมาก)
- > โดยมนุษย์ จาก -

ระดับการกีดขวาง มาก คิดเป็น มากกว่า 70%

สภาพปัญหาการกีดขวางทางน้ำ	แนวทางและวิธีการแก้ไขปัญหาเบื้องต้น
<p>ลำน้ำแม่ขานมีลักษณะโค้งคดเคี้ยว</p> <p>โดยมีสะพานข้ามลำน้ำบนถนนทางหลวงชนบทหมายเลข ชม.3035 (ถนนเลี่ยงเมืองสันป่าตอง-หางดง)</p> <p>ซึ่งมีตะกอนสะสมเป็นปริมาณมากหน้าสะพาน จนเห็นได้ชัดว่าลำน้ำตื้นเขิน</p> <p> อีกทั้งยังมีวัชพืชขึ้นเต็มตลิ่งทั้งสองฟากของลำน้ำแม่ขาน และขึ้นเต็มลำน้ำตลอดช่วง ส่งผลให้ระบายน้ำไม่ทัน</p> <p>ไหลเอ่อล้นตลิ่งเข้าท่วมพื้นที่เกษตรกรรม และที่อยู่อาศัยใกล้เคียง</p>	<p>ข้อมูลพื้นที่รับน้ำของตำแหน่งที่เกิดปัญหา</p> <p>$A = 1779.49$ ตารางกิโลเมตร อัตราการไหลสูงสุด = $307.81 \text{ m}^3/\text{s}$</p> <p>Return period = 50 ปี</p> <p>ขุดลอกลำน้ำแม่ขานตลอดช่วง</p> <p>ไม่ให้มีการสะสมของตะกอนในปริมาณที่มากจนเกินไป</p> <p>และไม่ให้วัชพืชขึ้นเต็มหน้าตัดของลำน้ำในปริมาณที่เยอะจนเกินไป</p> <p>จึงควรหมั่นตรวจสอบสิ่งปฏิกูลเหล่านี้</p> <p>เพื่อรับมือกับปริมาณน้ำที่ต้องการระบายช่วงหน้าฝน</p>
