## ข้อมูลสภาพปัญหาและแนวทางการแก้ไขปัญหาเบื้องต้นของตำแหน่งการกีดขวางทางน้ำ จังหวัดเชียงใหม่

รหัสตำแหน่งกีดขวางที่: CM1203003002

ชื่อลำน้ำ แม่น้ำแม่ขาน เป็นสาขาของแม่น้ำ แม่น้ำปิง ประเภทลำน้ำ แม่น้ำสาขา วันที่สำรวจ: 28 มิถุนายน 2564  
หมู่บ้าน หมู่ที่ 3 หุ่นหลุก ตำบล ท่าวังพร้าว อำเภอ สันป่าตอง จังหวัด เชียงใหม่

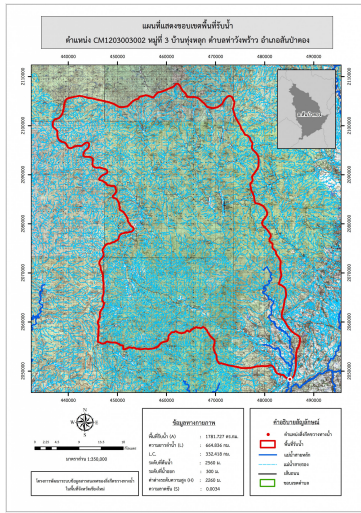
ลักษณะความเสียหาย น้ำท่วม ระดับ มาก

- > โดยธรรมชาติ การทับถมของตะกอน (ลำน้ำต้นเขิน) วัชพืช (พืชชนิดผิวดินเติบโตเต็มตลิ่งของลำน้ำแม่ขาน )
- > โดยมนุษย์ จาก การถมดิน

สภาพปัญหาการกีดขวางทางน้ำ	แนวทางและวิธีการแก้ไขปัญหาเบื้องต้น
ลำน้ำแม่ขานโดนรุกล้ำลำน้ำ จากการบุกรุกที่ดินของชาวบ้านเป็นระยะทางประมาณ 100-200 m. ประกอบกับตลอดช่วงดังกล่าวลำน้ำมีวัชพืชและตะกอนสะสมหนาแน่น	ข้อมูลพื้นที่รับน้ำของตำแหน่งที่เกิดปัญหา A = 1781.73 ตารางกิโลเมตร อัตราการไหลสูงสุด = 308.1 m <sup>3</sup> /s Return period = 50 ปี  ทำการรังวัดส่วนที่รุกล้ำลำน้ำแม่ขาน และทำการจัดระเบียบใหม่ไม่ให้มีส่วนหนึ่งส่วนใดยื่นเข้ามากีดขวางลำน้ำ
