ข้อมูลสภาพปัญหาและแนวทางการแก้ไขปัญหาเบื้องต้นของตำแหน่งการกีดขวางทางน้ำ จังหวัดเชียงใหม่

รหัสตำแหน่งกีดขวางที่: CM1501004001

ชื่อลำน้ำ ลำเหมืองแม่ท่าช้าง เป็นสาขาของแม่น้ำ ลำเหมืองพญาบ้านสัน/แม่น้ำปิง ประเภทลำน้ำ ลำเหมือง วันที่สำรวจ: 6 กรกฎาคม 2564
หมู่บ้าน หมู่ที่ 4 ทรายมูลใต้ ตำบล หางดง อำเภอ หางดง จังหวัด เชียงใหม่

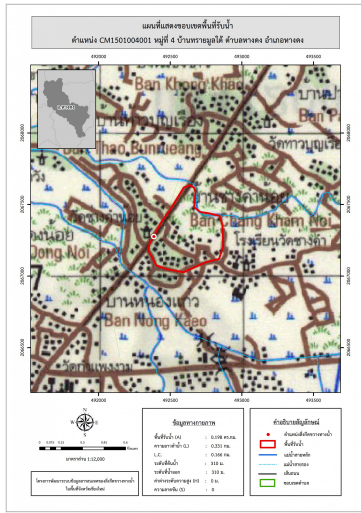
- > โดยธรรมชาติ การทับถมของตะกอน (ลำน้ำต้นเขิน) วัชพืช (ลำเหมืองแม่ท่าช้างเป็นลำเหมืองที่ไหลผ่านชุมชน บางช่วงที่ไม่มีกีดขวางตาดมลำเหมืองจะมีวัชพืชและตะกอนสะสมเป็นปริมาณมาก)
- > โดยมนุษย์ จาก สิ่งปลูกสร้าง อื่นๆ (ช่วงน้ำหลาก ลำเหมืองมักจะพัดพาเอาสิ่งปลูกสร้างมาติดหน้าท่อลอดถนน)

ระดับการกีดขวาง มาก คิดเป็น มากกว่า 70% หน่วยงานการดำเนินการแก้ไข กรมทางหลวง

สภาพปัญหาการกีดขวางทางน้ำ	แนวทางและวิธีการแก้ไขปัญหาเบื้องต้น
ถนนทางหลวงหมายเลข 108 มีท่อลอดเหลี่ยมขนาดความกว้าง 2.5 m. ความลึก 3.0 m. จำนวน 3 ช่อง (ท่อลอดรองรับปริมาณน้ำของลำน้ำแม่ท่าช้างที่ไหลมาจากสะเมิง จึงมีขนาดใหญ่) ขนาดของท่อลอดเหลี่ยมเพียงพอต่อการระบายน้ำ แต่เนื่องจากเมื่อลำเหมืองแม่ท่าช้างเข้าสู่ช่วงหน้าฝน จะทำให้ปริมาณน้ำที่ต้องการระบายมีเยอะ และตอม่อของท่อลอดเหลี่ยมจะตักสิ่งปลูกสร้าง ทำให้เกิดการกีดขวางหน้าท่อการระบายน้ำ และบริเวณดังกล่าวลำเหมืองแม่ท่าช้าง มีวัชพืช และตะกอนอย่างหนาแน่น ส่งผลให้ไม่สามารถระบายน้ำออกจากลำเหมืองได้ทัน	ข้อมูลพื้นที่รับน้ำของตำแหน่งที่เกิดปัญหา A = 0.2 ตารางกิโลเมตร L0 = 0.33 กิโลเมตร H = - เมตร C = 0.37 tc = 0.86 ชั่วโมง l = 79.03 มิลลิเมตร อัตราการไหลสูงสุด = 1.61 m ³ /s Return period = 10 ปี ขนาดของหน้าตัดท่อลอดเหลี่ยมเพียงพอต่อการระบายน้ำ แต่ควรทำการขุดลอกลำเหมืองให้หน้าสามารถไหลได้สะดวกยิ่งขึ้น พร้อมระบายน้ำช่วงหน้าฝน
