ข้อมูลสภาพปัญหาและแนวทางการแก้ไขปัญหาเบื้องต้นของตำแหน่งการกีดขวางทางน้ำ จังหวัดเชียงใหม่

รหัสตำแหน่งกีดขวางที่: CM1501004002

ชื่อลำน้ำ ลำเหมืองแม่ท่าช้าง เป็นสาขาของแม่น้ำ ลำเหมืองพญาบ้านสัน/แม่น้ำปิง ประเภทลำน้ำ ลำเหมือง วันที่สำรวจ: 6 กรกฎาคม 2564
หมู่บ้าน หมู่ที่ 4 ทรายมูลใต้ ตำบล หางดง อำเภอ หางดง จังหวัด เชียงใหม่

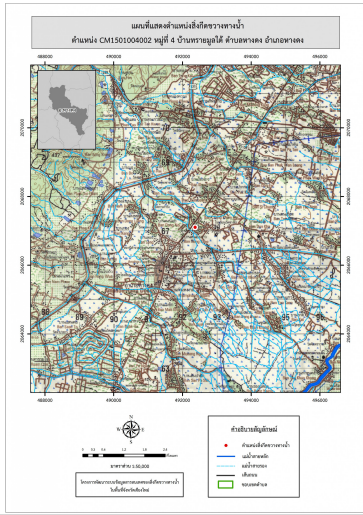
ลักษณะความเสียหาย น้ำท่วม ระดับ น้อย ความถี่ที่เกิดความเสียหาย ระดับความเสี่ยง น้อย
2-4 ปีครั้ง

- > โดยธรรมชาติ การทับถมของตะกอน (ลำน้ำตื้นเขิน) ลำน้ำคดเคี้ยวมาก วัชพืช (มีวัชพืชขึ้นเต็มลำเหมือง พร้อมกับการสะสมของตะกอน)
- > โดยมนุษย์ จาก อื่นๆ (ด้านท้ายน้ำลำเหมืองมีขนาดลดน้อยลง)

ระดับการกีดขวาง มาก คิดเป็น มากกว่า 70%

สภาพปัญหาการกีดขวางทางน้ำ	แนวทางและวิธีการแก้ไขปัญหาคือเบื้องต้น
ลำเหมืองแม่ท่าช้าง มีท่อลอดเหลี่ยมขนาดความกว้าง 2.0 m. ความลึก 1.5 m. จำนวน 2 ช่อง สำหรับด้านท้ายน้ำของท่อลอด ลำเหมืองแม่ท่าช้างมีขนาดเล็ก เนื่องจากการวางแนวถนนขนานไปกับลำน้ำ ประกอบกับลำเหมืองแม่ท่าช้างบริเวณดังกล่าว มีวัชพืชขึ้นอย่างหนาแน่น ส่งผลให้เมื่อน้ำระบายได้ไม่เพียงพอเมื่อผ่านบริเวณดังกล่าวนี้ จึงเกิดเป็นน้ำเอ่อท่วมพื้นที่ชุมชนใกล้เคียง	เนื่องจากตำแหน่งกีดขวางทางน้ำของลำน้ำหรือลำเหมืองนี้ไม่สามารถหาขนาด พื้นที่รับน้ำได้ชัดเจนและไม่มีข้อมูลการวัดน้ำ จึงหาอัตราการไหลโดยใช้วิธีของ แมนนิ่ง และกำหนดให้มีน้ำไหลเต็มลำน้ำ ในช่วงต้นน้ำก่อนถึงจุดกีดขวาง โดยมีอัตราการไหลสูงสุด = $7.48 \text{ m}^3/\text{s}$ ท่อลอดเหลี่ยมมีขนาดหน้าตัดเพียงพอต่อการระบายน้ำ และเนื่องจากลำเหมืองไม่สามารถขยายให้มีความกว้างเพิ่มขึ้นได้แล้ว จึงควรทำการขุดลอกเอาวัชพืช และตะกอนออกจากลำเหมือง และหมั่นตรวจสอบไม่ให้เกิดการสะสมในลำเหมือง เพื่อรองรับปริมาณน้ำฝนที่ต้องการระบาย (เป็นลำเหมืองที่แยกออกมาจากลำน้ำแม่ท่าช้าง วิเคราะห์ที่ปริมาณน้ำหลาก 7.484 ลบ.ม./วินาที)
