ข้อมูลสภาพปัญหาและแนวทางการแก้ไขปัญหาเบื้องต้นของตำแหน่งการกีดขวางทางน้ำ จังหวัดเชียงใหม่

รหัสตำแหน่งกีดขวางที่: CM1501002001

ชื่อลำน้ำ ลำเหมืองเสียน้ำ เป็นสาขาของแม่น้ำ ลำเหมืองพญาบ้านสัน/แม่น้ำปิง ประเภทลำน้ำ ลำเหมือง วันที่สำรวจ: 6 กรกฎาคม 2564
หมู่บ้าน หมู่ที่ 2 ล้อง ตำบล หางดง อำเภอ หางดง จังหวัด เชียงใหม่

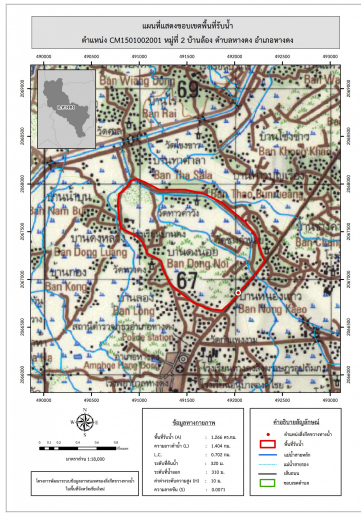
รูปภาพประกอบ

พิกัดเริ่มปัญหา					พิกัดสิ้นสุดปัญหา							
X(UTM)	492024		Y(UTM)	2066864	X(UTM)	492042		Y(UTM)	2066845			
หน้าตัดลำน้ำที่เกิดปัญหา		กว้าง (เมตร)			ลึก (เมตร)			ความชันตลิ่ง				
หน้าตัดลำน้ำเดิมในอดีตก่อนเกิดปัญหา		5.5			2.5			1:1				
หน้าตัดลำน้ำก่อนถึงที่เกิดปัญหา		5.0			2.5			มีกำแพงและรั้วของที่ส่วนบุคคลวางตามแนวลำเหมือง ทำให้ลำเหมืองมีลักษณะเป็นรูปตัวยู				
หน้าตัดที่แคบที่สุดของช่วงที่เกิดปัญหา												
- ทางน้ำเปิด		-			-			-				
- สะพาน		-			-			ความยาวช่องตอม่อ		-	เมตร	
								จำนวนตอม่อ		-	ช่อง	
- กรณีท่อลอด	ท่อกลม	เส้นผ่านศูนย์กลาง - เมตร			ยาว - เมตร		จำนวนท่อ		-	ช่อง		
	ท่อเหลี่ยม	กว้าง	2.5	เมตร	สูง	2.5	เมตร	ยาว	22	เมตร	จำนวนท่อ	2
- อื่นๆ		-										
หน้าตัดลำน้ำด้านท้ายน้ำหลังช่วงที่เกิดปัญหา		5.0			2.5			มีกำแพงและรั้วของที่ส่วนบุคคลวางตามแนวลำเหมือง ทำให้ลำเหมืองมีลักษณะเป็นรูปตัวยู

ความยาวของช่วงลำน้ำที่เกิดปัญหา เป็นจุดระยะ 10 -1000 เมตร การคาดผิวของลำน้ำ วัสดุที่ใช้คาดผิวของลำน้ำ
คาดผิว ด้านเหนือน้ำของท่อลอดลำเหมืองมีการคาดผิวด้วยคอนกรีต แต่ด้านท้ายน้ำลำเหมืองไม่มีการคาดผิว

ลักษณะความเสียหาย น้ำท่วม ระดับ น้อย ความถี่ที่เกิดความเสียหาย ระดับความเสี่ยง น้อย
2-4 ปีครั้ง

- > โดยธรรมชาติ การทับถมของตะกอน (ลำน้ำตื้นเขิน) วัชพืช (ลำเหมืองไม่ได้รับการขุดลอก เนื่องจากทางหน่วยงานเข้าไปขุดลอกได้ยาก ทำให้มีวัชพืชและตะกอนสะสมเต็มลำเหมืองทั้งด้านเหนือน้ำและด้านท้ายน้ำ)
- > โดยมนุษย์ จาก สิ่งปฏิภูล อื่นๆ (มักจะมีสิ่งปฏิภูลไหลมาติดตอม่อของท่อลอดเหลี่ยมช่วงหน้าฝน)

ระดับการกีดขวาง มาก คิดเป็น มากกว่า 70% หน่วยงานการดำเนินการแก้ไข กรมทางหลวง

สภาพปัญหาการกีดขวางทางน้ำ	แนวทางและวิธีการแก้ไขปัญหายังเบื้องต้น
ท่อลอดเหลี่ยมขนาดความกว้าง 2.5 m. ความลึก 2.5 m. จำนวน 2 ช่อง ลอดใต้ถนนทางหลวงหมายเลข 108 ระบายน้ำออกจากลำเหมือง โดยที่ลำเหมืองมีลักษณะหน้าตัดรูปตัวยู มีความกว้าง 5.0 m. ความลึก 2.5 m. เช่นเดียวกัน ดังนั้นขนาดหน้าตัดการระบายน้ำมีขนาดเพียงพอแล้ว แต่เนื่องจากเมื่อลำเหมืองมีปริมาณน้ำมาก มักจะพัดพาเอาเศษกิ่งไม้มาติดผนังของท่อลอดเหลี่ยม ประกอบกับลำเหมืองมีวัชพืชที่ขึ้นอย่างหนาแน่นมาก ส่งผลให้น้ำระบายออกไม่ทัน เอ่อเข้าท่วมพื้นที่ชุมชนบริเวณนั้น	ข้อมูลพื้นที่รับน้ำของตำแหน่งที่เกิดปัญหา A = 1.27 ตารางกิโลเมตร L0 = 1.4 กิโลเมตร H = 10 เมตร C = 0.37 tc = 1.32 ชั่วโมง l = 61.05 มิลลิเมตร อัตราการไหลสูงสุด = 3.18 m ³ /s Return period = 10 ปี
	หมั่นตรวจสอบสิ่งปฏิภูลไม่ให้มาติดผนังท่อลอดเหลี่ยม และวางแผนมาตรการการขุดลอกลำเหมืองด้วยระยะเวลาที่เหมาะสม เพื่อรองรับปริมาณน้ำช่วงหน้าฝน
