ข้อมูลสภาพปัญหาและแนวทางการแก้ไขปัญหาเบื้องต้นของตำแหน่งการกีดขวางทางน้ำ จังหวัดเชียงใหม่

รหัสตำแหน่งกีดขวางที่: CM0706001002

ชื่อลำน้ำ แม่น้ำแม่มริม เป็นสาขาของแม่น้ำ แม่น้ำปิง ประเภทลำน้ำ แม่น้ำสาขา วันที่สำรวจ: 6 กรกฎาคม 2564
หมู่บ้าน หมู่ที่ 1 อ้อย ตำบล ห้วยทราย อำเภอ แม่มริม จังหวัด เชียงใหม่

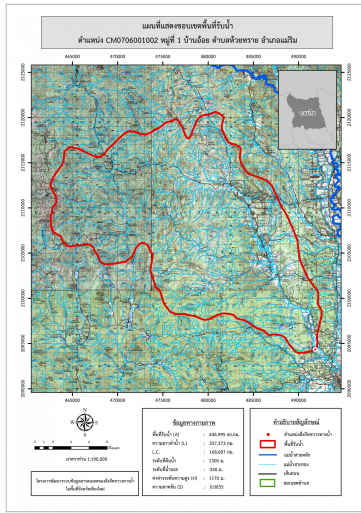
การทับถมของตะกอน (ลำน้ำตื้นเขิน) ลำน้ำคดเคี้ยวมาก วัชพืช (วัชพืชขึ้นเต็มตลิ่งของลำน้ำแม่มริม

> โดยธรรมชาติ และเป็นลำน้ำที่มีน้ำไหลเชี่ยวช่วงหน้าฝน ทำให้มีตะกอนสะสมในลำน้ำเยอะ) อื่นๆ (มีกอไผ่ยื่นล้ำเข้าไปในลำน้ำแม่มริม และลำน้ำมีลักษณะคดโค้ง)

ระดับการกีดขวาง มาก คิดเป็น มากกว่า 70%

สภาพปัญหาการกีดขวางทางน้ำ	แนวทางและวิธีการแก้ไขปัญหาเบื้องต้น
<p>ลำน้ำแม่มริมช่วงที่ทำการสำรวจ มีต้นไผ่ วัชพืช และตะกอนอย่างหนาแน่น ทำให้หน้าตัดการระบายน้ำของทางน้ำลดน้อยลง โดยบริเวณที่กว้างที่สุดของลำน้ำมีความกว้าง 10 m. แต่ช่วงที่มีปัญหามีความกว้างที่น้อยลงกว่ามาก</p> <p>ประกอบกับลำน้ำแม่มริมมีลักษณะคดเคี้ยว ทำให้เมื่อเข้าสู่ช่วงหน้าฝนน้ำไม่สามารถระบายออกจากจุดนี้ได้ทัน จึงค่อยๆเอ่อล้นตลิ่งช่วงที่มีปัญหาดังกล่าว เข้าท่วมพื้นที่บ้านเรือนที่อยู่บริเวณนั้น</p>	<p>ข้อมูลพื้นที่รับน้ำของตำแหน่งที่เกิดปัญหา</p> <p>A = 445 ตารางกิโลเมตร อัตราการไหลสูงสุด = 112.22 m³/s</p> <p>Return period = 50 ปี</p> <p>วางแผนมาตรการการขุดลอก กำจัดวัชพืช และสิ่งปฏิกูลตามระยะเวลาที่เหมาะสม</p>
