ข้อมูลสภาพปัญหาและแนวทางการแก้ไขปัญหาเบื้องต้นของตำแหน่งการกีดขวางทางน้ำ จังหวัดเชียงใหม่

รหัสตำแหน่งการกีดขวางที่: CM0706001003

ชื่อลำน้ำ แม่น้ำแม่ริม เป็นสาขาของแม่น้ำ แม่น้ำปิง ประเภทลำน้ำ แม่น้ำสาขา วันที่สำรวจ: 6 กรกฎาคม 2564
หมู่บ้าน หมู่ที่ 1 อ้อย ตำบล ห้วยทราย อำเภอ แม่ริม จังหวัด เชียงใหม่

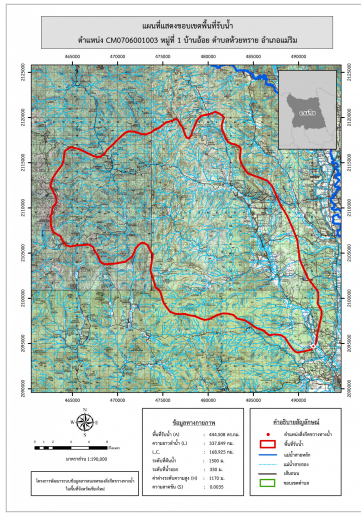
- > โดยธรรมชาติ การทับถมของตะกอน (ลำน้ำต้นเขิน) วัชพืช (วัชพืชและตะกอนสะสมในลำน้ำแม่ริม)
- > โดยมนุษย์ จาก สิ่งปฏิภูล อื่นๆ (มีการพัดพาเอาสิ่งปฏิภูลมาติดบริเวณสะพาน)

ระดับการกีดขวาง ปานกลาง คิดเป็น 30-70% หน่วยงานการดำเนินการแก้ไข องค์การบริหารส่วนตำบลห้วยทราย

สภาพปัญหาการกีดขวางทางน้ำ	แนวทางและวิธีการแก้ไขปัญหาเบื้องต้น
<p>ลำน้ำแม่ริม มีสะพานที่มีความกว้างของช่วงตอม่อ 10 m. ซึ่งมีความกว้างเพียงพอต่อการระบายน้ำ แต่เนื่องจากลำน้ำแม่ริมมีปริมาณน้ำที่ไหลหลากช่วงหน้าฝน ประกอบกับมีลำเหมืองสาธารณะจากชุมชนไหลเข้ามาเสริมลำน้ำแม่ริม ทำให้ลำน้ำไม่สามารถระบายน้ำออกจากพื้นที่ได้ทัน น้ำจึงค่อยๆยกระดับล้นตลิ่งด้านเหนือน้ำไหลเข้าท่วมที่อยู่อาศัยของชาวบ้านบริเวณดังกล่าว</p>	<p>ข้อมูลพื้นที่รับน้ำของตำแหน่งที่เกิดปัญหา $A = 444.51$ ตารางกิโลเมตร อัตราการไหลสูงสุด = $112.13 \text{ m}^3/\text{s}$ Return period = 50 ปี</p> <p>ขุดลอกลำน้ำให้มีหน้าตัดการระบายน้ำที่เพิ่มมากขึ้น หมั่นตรวจสอบและกำจัดสิ่งปฏิภูลที่มาติดตอม่อสะพานช่วงน้ำหลาก เพื่อให้ลำน้ำสามารถไหลได้สะดวกมากขึ้น</p>
