ข้อมูลสภาพปัญหาและแนวทางการแก้ไขปัญหาลำน้ำเบื้องต้นของตำแหน่งการกีดขวางทางน้ำ จังหวัดเชียงใหม่

รหัสตำแหน่งกีดขวางที่: CM0702003001

ชื่อลำน้ำ แม่น้ำแม่ริม เป็นสาขาของแม่น้ำ แม่่น้ำปิง ประเภทลำน้ำ แม่น้ำสาขา วันที่สำรวจ: 7 กรกฎาคม 2564
หมู่บ้าน หมู่ที่ 3 หัวดง ตำบล ริมเหนือ อำเภอ แม่ริม จังหวัด เชียงใหม่

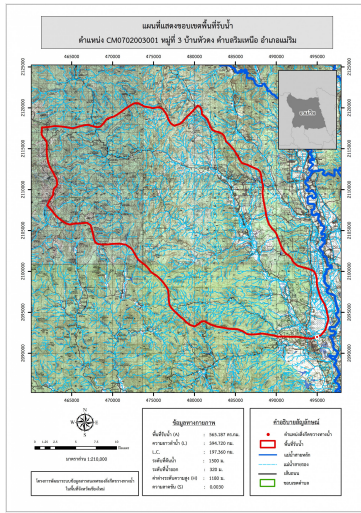
- > โดยธรรมชาติ การทับถมของตะกอน (ลำน้ำต้นเขิน) วัชพืช (วัชพืชขึ้นเต็มตลิ่งของลำน้ำแม่ริม และมีตะกอนสะสมในลำน้ำในปริมาณมาก)
- > โดยมนุษย์ จาก ระบบสาธารณสุขภาค: สะพานมีหน้าตัดแคบเกินไป หรือมีตอม่อมากเกินไปในช่วงฤดูน้ำหลากระบายไม่ทัน

สิ่งปฏิกูล อื่นๆ (ช่วงหน้าฝนมักจะมีสิ่งปฏิกูลไหลมาติดตอม่อสะพาน)

| สภาพปัญหาการกีดขวางทางน้ำ | แนวทางและวิธีการแก้ไขปัญหาลำน้ำเบื้องต้น |
|--|--|
| สะพานมีตอม่อกีดขวางทางน้ำ เนื่องจากลำน้ำแม่ริมช่วงน้ำหลาก จะพัดพาเอาสิ่งปฏิกูลมาติดตอม่อสะพาน ทำให้น้ำไหลระบายออกจากตำแหน่งดังกล่าวได้ไม่เต็มประสิทธิภาพ | ข้อมูลพื้นที่รับน้ำของตำแหน่งที่เกิดปัญหา $A = 565.19$ ตารางกิโลเมตร อัตราการไหลสูงสุด = $133.56 \text{ m}^3/\text{s}$ Return period = 50 ปี |
| เมื่อเกิดการสะสมของสิ่งปฏิกูลเพิ่มมากขึ้น ส่งผลให้น้ำคั่งอยู่เอ่อล้นตลิ่งของลำน้ำแม่ริม | หมั่นตรวจสอบสิ่งปฏิกูลและกำจัดออก ทำการขุดลอกลำน้ำแม่ริมช่วงดังกล่าวเพื่อให้ลำน้ำสามารถไหลได้สะดวกขึ้น |
