ข้อมูลสภาพปัญหาและแนวทางการแก้ไขปัญหาเบื้องต้นของตำแหน่งการกีดขวางทางน้ำ จังหวัดเชียงใหม่

รหัสตำแหน่งกีดขวางที่: CM0710004001

ชื่อลำน้ำ ลำเหมืองสาธารณะประโยชน์ เป็นสาขาของแม่น้ำ คลองแม่เข้า/แม่น้ำปิง ประเภทลำน้ำ ลำเหมือง วันที่สำรวจ: 7 กรกฎาคม 2564
หมู่บ้าน หมู่ที่ 4 ป่าแฉะ ตำบล ดอนแก้ว อำเภอ แม่ริม จังหวัด เชียงใหม่

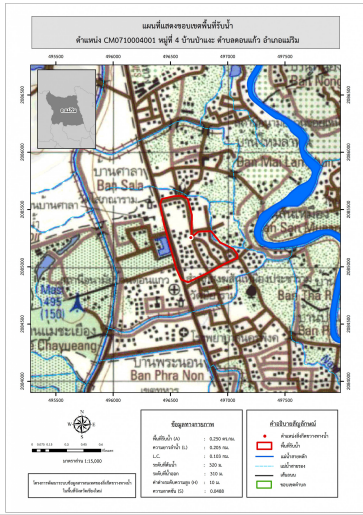
- > โดยธรรมชาติ การทับถมของตะกอน (ลำน้ำต้นเขิน) อื่นๆ (มีตะกอนสะสมในลำเหมืองคอนกรีต)
- > โดยมนุษย์ จาก ระบบสาธารณสุข: ท่อลอดถนนที่ตัดลำน้ำมีขนาดเล็กเกินไประบายน้ำหลากไม่ทัน
อื่นๆ (วางระบายน้ำก่อนเข้าท่อลอดเหลี่ยม ท่อลอดเหลี่ยม และวางระบายน้ำด้านท้ายน้ำ(ทั้งแบบมีฝาบดและวางแบบเปิด)
มีขนาดเล็กตลอดช่วง)

สภาพปัญหาการกีดขวางทางน้ำ	แนวทางและวิธีการแก้ไขปัญหาเบื้องต้น
ลำเหมืองสาธารณะประโยชน์ มีขนาดความกว้าง 1.50 m. ความลึก 1.50 m. ไหลเข้าท่อลอดเหลี่ยมที่มีขนาดความกว้าง 1.0 m. ความลึก 1.0 m. จำนวน 1 ช่อง และระบายต่อโดยการทำเป็นวางระบายน้ำคอนกรีตตัวยูพร้อมมีฝาบด มีแนวทางการไหลตามไหลถนน โดยมีความกว้างของวางระบายน้ำลดเหลือ 1.0 m.	ข้อมูลพื้นที่รับน้ำของตำแหน่งที่เกิดปัญหา $A = 0.25$ ตารางกิโลเมตร $L_0 = 0.2$ กิโลเมตร $H = 10$ เมตร $C = 0.6$ $tc = 0.42$ ชั่วโมง $I = 77.47$ มิลลิเมตร อัตราการไหลสูงสุด = $0.09 \text{ m}^3/\text{s}$ Return period = 10 ปี ขนาดของวางระบายเพียงพอต่อการระบายน้ำออกจากพื้นที่แล้ว ดังนั้นจึงควรวางแผนมาตรการเพื่อทำการขุดลอกวางระบายตลอดช่วง สำหรับทางด้านท้ายน้ำลำเหมืองไม่สามารถใช้เครื่องจักรในการทำการขุดลอกได้ จึงควรจ้างคนเพื่อทำการขุดลอก
