ข้อมูลสภาพปัญหาและแนวทางการแก้ไขปัญหาเบื้องต้นของตำแหน่งการกีดขวางทางน้ำ จังหวัดเชียงใหม่

รหัสตำแหน่งการกีดขวางทางน้ำ: CM0710004002

ชื่อลำน้ำ ลำห้วยชะเอื้อง เป็นสาขาของแม่น้ำ คลองแม่ข่า ประเภทลำน้ำ ลำห้วย วันที่สำรวจ: 7 กรกฎาคม 2564  
หมู่บ้าน หมู่ที่ 4 ป่าแฉะ ตำบล ดอนแก้ว อำเภอ แม่ริม จังหวัด เชียงใหม่

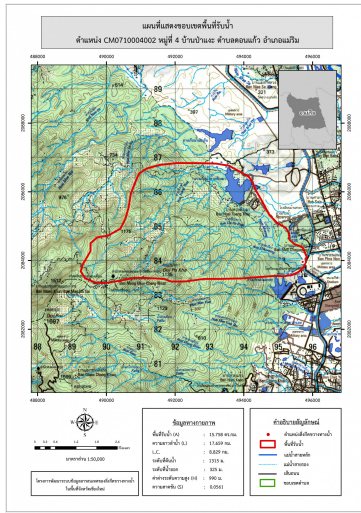
- > โดยธรรมชาติ การทับถมของตะกอน (ลำน้ำต้นเขม) วัชพืช (ลำห้วยมีวัชพืชปกคลุมหนาแน่น ทั้งด้านเหนือน้ำและด้านท้ายน้ำ )
- > โดยมนุษย์ จาก สิ่งปลูกสร้าง อื่นๆ (ท่อลอดเหลี่ยม 2 ช่อง ก่อสร้างซ้อนทับกับหน้าตัดของท่อลอดกลมเดิม ทำให้หน้าตัดการระบายน้ำลดลง)

สภาพปัญหาการกีดขวางทางน้ำ	แนวทางและวิธีการแก้ไขปัญหาเบื้องต้น
ลำห้วยชะเอื้องไหลมาบรรจบคลองชลประทานแม่แตง แล้วไหลลอดคลองชลประทาน โดยท่อลอดขนาดเส้นผ่าศูนย์กลาง 1.00 เมตร จำนวน 3 ช่อง สามารถระบายน้ำจากห้วยชะเอื้องได้ เมื่อหลายปีก่อน แขวงทางหลวงที่สองเชียงใหม่ได้ทำการขยายถนนทำของจักรยาน ทำให้ต้องสร้างโครงสร้างท่อลอดมารองรับผิวดินที่ขยาย โดยท่อลอดสั้นๆที่ทำมีพื้นที่ท่อน้ำไปชิดกับปากทางเข้าของท่อลอดเดิม แต่ระดับพื้นนี้มีระดับสูงเกือบบังท่อลอดกลมทั้งสามช่อง กลายเป็นการกีดขวางการไหลจนเกิดน้ำท่วมในหมู่บ้านสวัสดิการทหารเป็นประจํา	ข้อมูลพื้นที่รับน้ำของตำแหน่งที่เกิดปัญหา A = 15.76 ตารางกิโลเมตร L0 = 17.66 กิโลเมตร H = 990 เมตร C = 0.36 tc = 1.84 ชั่วโมง l = 32.37 มิลลิเมตร อัตราการไหลสูงสุด = 8.68 m <sup>3</sup> /s Return period = 10 ปี การแก้ไข ทำการปรับปรุงโครงสร้างท่อลอดที่กีดขวางน้ำโดยรื้อและปรับพื้นที่ท่อน้ำให้ตกลงสู่พื้นที่ท่อลอดกลม 3 ช่อง อันเดิม เพื่อให้น้ำไหลเข้าท่อสะดวก ในช่วงหน้าแล้งควรทำการขุดลอกลำเหมืองทางด้านเหนือน้ำ เพื่อไม่ให้น้ำสามารถพัดพาไปสะสมในท่อลอด รวมทั้งด้านท้ายน้ำควรกำจัดวัชพืชออกตลอดช่วง
