ข้อมูลสภาพปัญหาและแนวทางการแก้ไขปัญหาเบื้องต้นของตำแหน่งการกีดขวางทางน้ำ จังหวัดเชียงใหม่

รหัสตำแหน่งกีดขวางที่: CM0705003003

ชื่อลำน้ำ แม่น้ำแม่มริม เป็นสาขาของแม่น้ำ แม่น้ำปิง ประเภทลำน้ำ แม่น้ำสาขา วันที่สำรวจ: 14 กรกฎาคม 2564  
หมู่บ้าน หมู่ที่ 3 สะลวงนอก ตำบล สะลวง อำเภอ แม่มริม จังหวัด เชียงใหม่

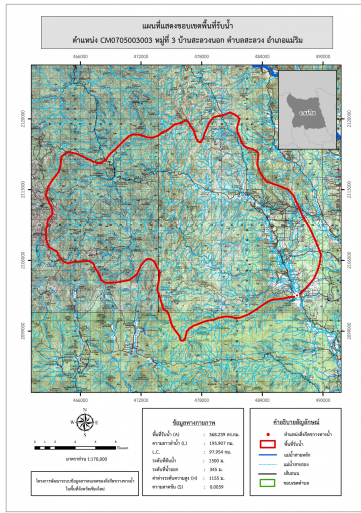
- ลักษณะความเสียหาย น้ำท่วม ระดับ น้อย
- สาเหตุของการกีดขวางลำน้ำ
- > โดยธรรมชาติ ตลิ่งพังการกัดเซาะ การทับถมของตะกอน (ลำน้ำตื้นเขิน) ลำน้ำแคบเคี้ยวมาก วัชพืช (ลำน้ำแม่มริมมีวัชพืชและตะกอนสะสมตลอดช่วงของลำน้ำที่เกิดการเอ่อท่วม )
  - > โดยมนุษย์ จาก อื่นๆ (ฝายชาวบ้านพังเสียหาย จนทำให้เศษไม้ไผ่ ไหลไปติดตอม่อสะพานใกล้เคียง)

สภาพปัญหาการกีดขวางทางน้ำ	แนวทางและวิธีการแก้ไขปัญหาเบื้องต้น
สะพานข้ามลำน้ำแม่มริม ด้านเหนือน้ำมีฝายชาวบ้าน(ฝายไม้ไผ่) ทำให้เมื่อน้ำไหลเชี่ยวช่วงหน้าฝน น้ำจะกัดเซาะจนฝายพังเสียหาย ส่งผลให้เศษไม้ไผ่จะไหลมาติดตอม่อสะพาน	ข้อมูลพื้นที่รับน้ำของตำแหน่งที่เกิดปัญหา $A = 368.24$ ตารางกิโลเมตร อัตราการไหลสูงสุด = $97.77 \text{ m}^3/\text{s}$ Return period = 50 ปี
เมื่อสะสมเป็นปริมาณมากทำให้น้ำระบายได้ช้า ลำน้ำแม่มริมจะเอ่อล้นเข้าท่วมพื้นที่ใกล้เคียง	รื้อถอนฝายชาวบ้านออก และทำการก่อสร้างฝายใหม่ โดยไม่ต้องไม่ทำให้ตัวฝายขวางกั้นสิ่งปฏิกูลที่ไหลมาช่วงน้ำหลาก เนื่องจากเป็นฝายที่ชาวบ้านจำเป็นต้องใช้น้ำเพื่อทำการเกษตรกรรม
