ข้อมูลสภาพปัญหาและแนวทางการแก้ไขปัญหาเบื้องต้นของตำแหน่งการกีดขวางทางน้ำ จังหวัดเชียงใหม่

รหัสตำแหน่งกีดขวางที่: CM0705007002

ชื่อลำน้ำ ลำห้วยเชิงเขา เป็นสาขาของแม่น้ำ แม่น้ำแม่ละแะ/แม่น้ำแม่มริม/แม่น้ำปิง ประเภทลำน้ำ ลำห้วย วันที่สำรวจ: 14 กรกฎาคม 2564
หมู่บ้าน หมู่ที่ 7 ห้วยส้มสุก ตำบล สลวง อำเภอ แม่มริม จังหวัด เชียงใหม่

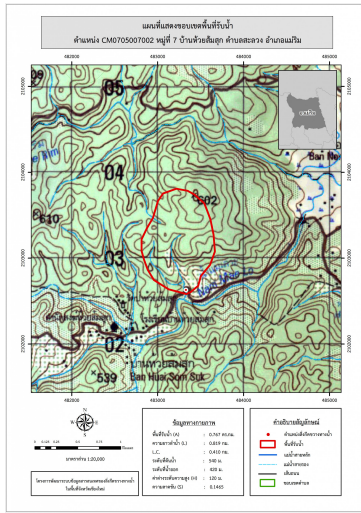
- > โดยธรรมชาติ การทับถมของตะกอน (ลำน้ำตื้นเขิน) ลำน้ำคดเคี้ยวมาก วัชพืช (ลำห้วยมีความลาดชันของท้องน้ำสูง และมีวัชพืชเติบโตเต็มหน้าตัดของลำห้วย)
- > โดยมนุษย์ จาก ระบบสาธารณสุขโคก: ท่อลอดถนนที่ตัดลำน้ำมีขนาดเล็กเกินไประบายน้ำหลากไม่ทัน

ระดับการกีดขวาง มาก คิดเป็น มากกว่า 70%

| สภาพปัญหาการกีดขวางทางน้ำ | แนวทางและวิธีการแก้ไขปัญหามูลเบื้องต้น |
|--|---|
| ท่อลอดถนนซึ่งเป็นท่อลอดกลม มีขนาดเส้นผ่านศูนย์กลาง 0.60 m. จำนวน 1 ช่อง มีขนาดหน้าตัดไม่เพียงพอต่อการระบายน้ำจากลำห้วยที่รับน้ำมาจากเชิงเขา ทำให้น้ำจากลำห้วยไหลลงมาตามเชิงเขาผ่านผิวดินจราจร ไหลลงเชิงเขาอีกฝั่งของถนน ทำให้อันตรายต่อการสัญจรช่วงหน้าฝน | ข้อมูลพื้นที่รับน้ำของตำแหน่งที่เกิดปัญหา A = 0.77 ตารางกิโลเมตร L0 = 0.82 กิโลเมตร H = 120 เมตร C = 0.22 tc = 0.12 ชั่วโมง l = 106.98 มิลลิเมตร อัตราการไหลสูงสุด = 3.51 m ³ /s Return period = 5 ปี ท่อลอดกลมมีขนาดเล็กเกินไป ไม่เพียงพอต่อการระบายน้ำ เปลี่ยนเป็นท่อลอดกลมที่มีขนาดเส้นผ่านศูนย์กลาง 1.0 m. จำนวน 2 ช่อง เพื่อรองรับปริมาณน้ำที่ต้องการระบายพร้อมกับการระบายตะกอนที่ไหลมาตามลำห้วย ความลาดชันท้องน้ำ 0.0050 |
