ข้อมูลสภาพปัญหาและแนวทางการแก้ไขปัญหาเบื้องต้นของตำแหน่งการกีดขวางทางน้ำ จังหวัดเชียงใหม่

รหัสตำแหน่งการกีดขวางที่: CM0705005001

ชื่อลำน้ำ แม่น้ำแม่เลาะ เป็นสาขาของแม่น้ำ แม่น้ำแม่ริม/แม่น้ำปิง ประเภทลำน้ำ แม่น้ำสาขา วันที่สำรวจ: 14 กรกฎาคม 2564  
หมู่บ้าน หมู่ที่ 5 เมืองเก๊ะ ตำบล สะลวง อำเภอ แม่ริม จังหวัด เชียงใหม่

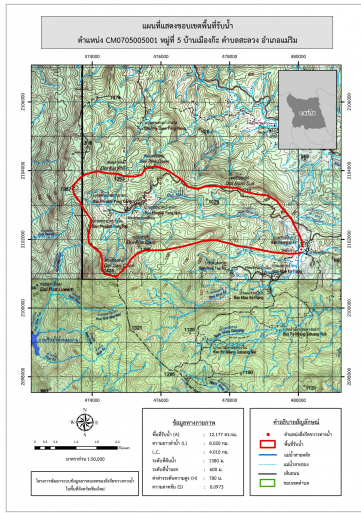
- > โดยธรรมชาติ ตลิ่งพังการกัดเซาะ การทับถมของตะกอน (ลำน้ำตื้นเขิน) ลำน้ำแคบเคี้ยวมาก วัชพืช (วัชพืชฉิวน้ำ และหญ้าปกคลุมดินบริเวณตลิ่ง )
- > โดยมนุษย์ จาก สิ่งปฏิกูล อื่นๆ (ฝายและสะพานวางต่อเนื่องกัน ทำให้หน้าตัดการระบายน้ำลดลง ประกอบกับมักจะมีสิ่งปฏิกูลไหลมาติดตอม่อสะพานช่วงหน้าฝาย อีกทั้งสะพานมีคอต่ำกว่าระดับตลิ่งของลำน้ำแม่และ)

สภาพปัญหาการกีดขวางทางน้ำ	แนวทางและวิธีการแก้ไขปัญหาเบื้องต้น
<p>ลำน้ำแม่และ มีฝายยกระดับน้ำเพื่อนำน้ำไปใช้ในการทำเกษตรกรรม (มีตำแหน่งที่พิกัด 480080 2101691 47Q)</p> <p> อีกทั้งลำน้ำแม่และเป็นลำน้ำตามธรรมชาติทำให้มีการสะสมของตะกอนเป็นปริมาณมาก ทำให้ลำน้ำตื้นเขินตลอดช่วงดังกล่าว</p> <p> ประกอบกับสะพานมีคอต่ำกว่าระดับตลิ่งของลำน้ำแม่และ ส่งผลให้เมื่อลำน้ำแม่และเข้าช่วงหน้าฝาย น้ำจะระบายไม่ทันจึงเอ่อล้นตลิ่งเข้าท่วมพื้นที่ชุมชนและวัดใกล้เคียง</p>	<p>ข้อมูลพื้นที่รับน้ำของตำแหน่งที่เกิดปัญหา</p> <p><math>A = 12.18</math> ตารางกิโลเมตร <math>L_0 = 8.02</math> กิโลเมตร <math>H = 780</math> เมตร <math>C = 0.48</math></p> <p><math>t_c = 0.81</math> ชั่วโมง <math>l = 68.75</math> มิลลิเมตร อัตราการไหลสูงสุด = <math>8.55 \text{ m}^3/\text{s}</math></p> <p>Return period = 50 ปี</p> <p>ทำการขุดลอกลำน้ำให้มีขนาดหน้าตัดการระบายน้ำที่กว้างและลึกมากยิ่งขึ้น เนื่องจากสะพานและฝายชาวบ้านยังคงใช้ประโยชน์</p>
