ข้อมูลสภาพปัญหาและแนวทางการแก้ไขปัญหาเบื้องต้นของตำแหน่งการกีดขวางทางน้ำ จังหวัดเชียงใหม่

รหัสตำแหน่งกีดขวางที่: CM1404007001

ชื่อลำน้ำ แม่น้ำแม่กวง เป็นสาขาของแม่น้ำ แม่น้ำปิง ประเภทลำน้ำ แม่น้ำสาขา วันที่สำรวจ: 14 กรกฎาคม 2564
หมู่บ้าน หมู่ที่ 7 คอกหมูป่า ตำบล สันนาเม็ง อำเภอ สันทราย จังหวัด เชียงใหม่

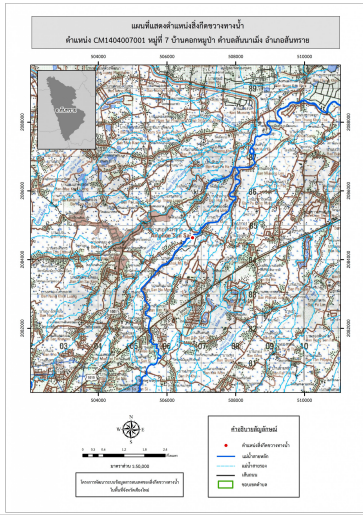
- > โดยธรรมชาติ การทับถมของตะกอน (ลำน้ำตื้นเขิน) วัชพืช (ลำเหมืองมีวัชพืชชนิดปกคลุมดิน เดิมตลอดช่วงของตลิ่งลำน้ำแม่กวง)
- > โดยมนุษย์ จาก อื่นๆ (ฝายมาตรฐาน มช. 2527 เสียหายและกักเก็บวัชพืช)

ระดับการกีดขวาง ปานกลาง คิดเป็น 30-70%

สภาพปัญหาการกีดขวางทางน้ำ	แนวทางและวิธีการแก้ไขปัญหาเบื้องต้น
ฝายคอนกรีตมาตรฐาน มช. 2527 (ฝายชำรุดเสียหายจนแทบไม่เหลือสภาพเดิม) กั้นลำน้ำแม่กวงมีความกว้างของตัวฝายประมาณ 12.0 m. ซึ่งลักษณะของฝายมีประตูที่ถี่เกินไป ทำให้เมื่อลำน้ำแม่กวงเข้าสู่ช่วงหน้าฝาย จะพัดพาเอาสิ่งปฏิกูลไหลมาติดเสาประตูน้ำ ส่งผลให้เมื่อสิ่งปฏิกูลต่างๆนี้สะสมเป็นปริมาณมากขึ้นเรื่อยๆ ลำน้ำแม่กวงจะระบายน้ำออกจากพื้นที่ไม่ทัน ทำให้น้ำเอ่อล้นตลิ่งทั้งสองฟากของลำน้ำ ไหลเข้าท่วมพื้นที่บริเวณนั้น	เนื่องจากตำแหน่งกีดขวางทางน้ำของลำน้ำหรือลำเหมืองนี้ไม่สามารถหาขนาดพื้นที่รับน้ำได้ชัดเจนและไม่มีข้อมูลการวัดน้ำ จึงหาอัตราการไหลโดยใช้วิธีของแมนนิ่ง และกำหนดให้น้ำไหลเต็มลำน้ำ ในช่วงต้นน้ำก่อนถึงจุดกีดขวาง โดยมีอัตราการไหลสูงสุด = $65.72 \text{ m}^3/\text{s}$ ฝายดังกล่าวชาวบ้านยังจำเป็นต้องใช้ประโยชน์ ดังนั้นเพื่อแก้ไขการระบายน้ำออกจากตำแหน่งดังกล่าวนี้ จึงควรรื้อถอนฝายออก และก่อสร้างฝายใหม่โดยป้องกันไม่ให้เกิดการสะสมของสิ่งปฏิกูลหน้าตัวฝาย
