ข้อมูลสภาพปัญหาและแนวทางการแก้ไขปัญหาเบื้องต้นของตำแหน่งการกีดขวางทางน้ำ จังหวัดเชียงใหม่

รหัสตำแหน่งการกีดขวางที่: CM1404007002

ชื่อลำน้ำ แม่น้ำแม่กวง เป็นสาขาของแม่น้ำ แม่่น้ำปิง ประเภทลำน้ำ แม่น้ำสาขา วันที่สำรวจ: 14 กรกฎาคม 2564
หมู่บ้าน หมู่ที่ 7 คอกหมูป่า ตำบล สันนาเม็ง อำเภอ สันทราย จังหวัด เชียงใหม่

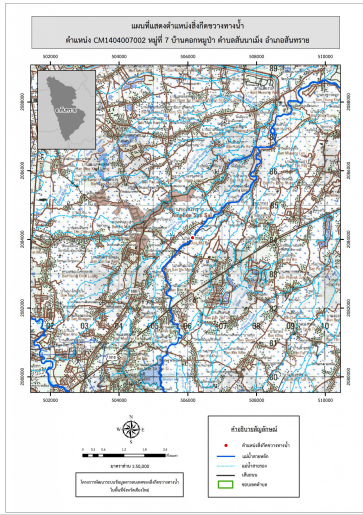
รูปภาพประกอบ

ลักษณะความเสียหาย น้ำท่วม ระดับ น้อย ความถี่ที่เกิดความเสียหาย ระดับความเสี่ยง น้อย
2-4 ปีครั้ง

- > โดยธรรมชาติ ตลิ่งพังการกัดเซาะ การทับถมของตะกอน (ลำน้ำต้นเขิน) วัชพืช (ลำน้ำแม่กวงได้รับการขุดลอกในช่วงนี้ ทำให้มีวัชพืชเบาบาง)
- > โดยมนุษย์ จาก สิ่งปฏิกูล อื่นๆ (ช่วงหน้าฝนลำน้ำแม่กวงมักจะพัดพาเอาสิ่งปฏิกูลไหลมาติดที่ตัวฝาย ประกอบกับฝายมีระยะห่างของตอม่อน้อยเกินไป)

ระดับการกีดขวาง ปานกลาง คิดเป็น 30-70% หน่วยงานการดำเนินการแก้ไข สำนักงานเทศบาลตำบลสันนาเม็ง

สภาพปัญหาการกีดขวางทางน้ำ	แนวทางและวิธีการแก้ไขปัญหาคือเบื้องต้น
ฝายคอนกรีตมาตรฐานตั้งอยู่ในลำน้ำแม่กวง ซึ่งลำน้ำแม่กวงมีวัชพืชขึ้นเต็มตลอดทั้งลำน้ำ ทำให้เมื่อในอดีตมีน้ำท่วมเนื่องจากวัชพืชและสิ่งปฏิกูลต่างๆที่ระบายมาพร้อมลำน้ำ มาติดสะสมในปริมาณมากที่ตัวฝาย จนเกิดน้ำท่วม	เนื่องจากตำแหน่งการกีดขวางทางน้ำของลำน้ำหรือลำเหมืองนี้ไม่สามารถหาขนาดพื้นที่รับน้ำได้ชัดเจนและไม่มีข้อมูลการวัดน้ำ จึงหาอัตราการไหลโดยวิธีของแมนนิ่ง และกำหนดให้มีน้ำไหลเต็มลำน้ำ ในช่วงต้นน้ำก่อนถึงจุดกีดขวาง โดยมีอัตราการไหลสูงสุด = $65.72 \text{ m}^3/\text{s}$
ชาวบ้านจึงได้มีการทูลประตูลำน้ำออก เพื่อให้สามารถระบายได้ดีขึ้น แต่ถึงแม้จะมีการทูลเสาะประตูลำน้ำออก การระบายน้ำก็ยังไม่เต็มที่ น้ำจึงยังคงท่วมเหมือนเดิม	ฝายกั้นลำน้ำมีประตูน้ำที่ดี ทำให้เกิดการสะสมของวัชพืช และสิ่งปฏิกูลต่างๆในลำน้ำ ดังนั้นจึงควรรื้อถอนฝายออก และทำการก่อสร้างฝายใหม่พร้อมระบบลำน้ำเหมือน เนื่องจากฝายดังกล่าวนี้ชาวบ้านยังคงผันน้ำเพื่อนำไปใช้ประโยชน์
