ข้อมูลสภาพปัญหาและแนวทางการแก้ไขปัญหาเบื้องต้นของตำแหน่งการกีดขวางทางน้ำ จังหวัดเชียงใหม่

รหัสตำแหน่งกีดขวางที่: CM1404006001

ชื่อลำน้ำ แม่น้ำแม่กวง เป็นสาขาของแม่น้ำ แม่น้ำปิง ประเภทลำน้ำ แม่น้ำสาขา วันที่สำรวจ: 14 กรกฎาคม 2564
หมู่บ้าน หมู่ที่ 6 แม่กวง ตำบล สันนาเม็ง อำเภอ สันทราย จังหวัด เชียงใหม่

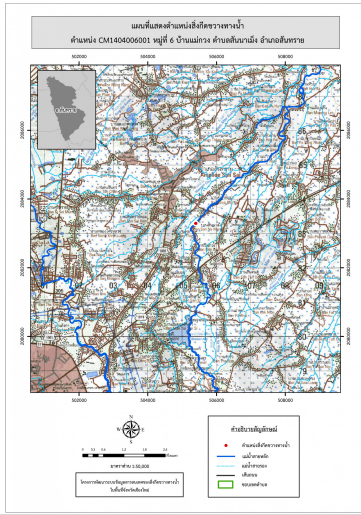
รูปภาพประกอบ

- > โดยธรรมชาติ วัชพืช (แม่น้ำแม่กวงไม่มีวัชพืชผิวน้ำ มีเฉพาะพืชที่เติบโตบนตลิ่ง รวมทั้งมีตะกอนสะสมตลอดช่วง)
- > โดยมนุษย์ จาก สิ่งปลูกสร้าง อื่นๆ (ฝายมาตรฐาน มช. 2527 มีสิ่งปลูกสร้างไหลมาติดช่วงหน้าฝาย และมีระยะห่างของตอม่อน้อยเกินไป)

สภาพปัญหาการกีดขวางทางน้ำ	แนวทางและวิธีการแก้ไขปัญหาเบื้องต้น
ฝายเก่าที่เป็นฝายคอนกรีต ได้มีการทูลเอาเสาประตูฝายออก เนื่องจากเห็นว่าเมื่อเกิดน้ำท่วมในพื้นที่ จะเกิดจากน้ำในลำน้ำแม่กวงเอ่อล้นตลิ่ง ที่มีสาเหตุมาจากการตัดพาดเศษกิ่งไม้ ใบไม้ และสิ่งอื่น ๆ ไหลไปติดเสาประตูระบายน้ำที่ตัวฝาย แต่แม้ว่าจะได้มีการทูลเอาเสาประตูฝายออก แต่ก็ยังไม่สามารถแก้ปัญหาได้อย่างเด็ดขาด เนื่องจากน้ำยังคงท่วมพื้นที่	เนื่องจากตำแหน่งกีดขวางทางน้ำของลำน้ำหรือลำเหมืองนี้ไม่สามารถหาขนาดพื้นที่รับน้ำได้ชัดเจนและไม่มีข้อมูลการวัดน้ำ จึงหาอัตราการไหลโดยใช้วิธีของแมนนิง และกำหนดให้น้ำไหลเต็มลำน้ำ ในช่วงต้นน้ำก่อนถึงจุดกีดขวาง โดยมีอัตราการไหลสูงสุด = $65.72 \text{ m}^3/\text{s}$ รื้อถอนฝายออก และก่อสร้างระบบส่งน้ำ (ลำเหมือง) เนื่องจากชาวบ้านยังคงต้องการใช้ประโยชน์จากการผันน้ำไปใช้ในการทำเกษตรกรรม
