ข้อมูลสภาพปัญหาและแนวทางการแก้ไขปัญหาเบื้องต้นของตำแหน่งการกีดขวางทางน้ำ จังหวัดเชียงใหม่

รหัสตำแหน่งกีดขวางที่: CM1404006002

ชื่อลำน้ำ แม่น้ำแม่กวัง เป็นสาขาของแม่น้ำ แม่น้ำปิง ประเภทลำน้ำ แม่น้ำสาขา วันที่สำรวจ: 14 กรกฎาคม 2564
หมู่บ้าน หมู่ที่ 6 แม่กวัง ตำบล สันนาเม็ง อำเภอ สันทราย จังหวัด เชียงใหม่

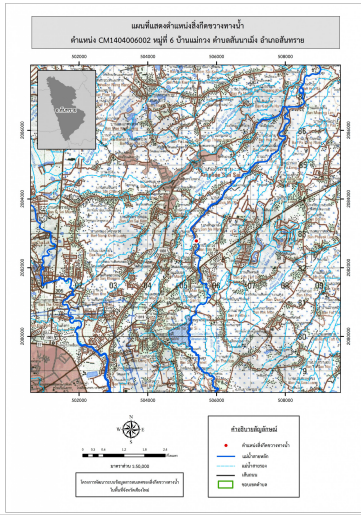
รูปภาพประกอบ

ลักษณะความเสียหาย น้ำท่วม ระดับ มาก ความถี่ที่เกิดความเสียหาย ทุกปี ระดับความเสี่ยง มาก

- > โดยธรรมชาติ การทับถมของตะกอน (ลำน้ำต้นเขิน) วัชพืช (มีพืชชนิดผิวน้ำเติบโตเต็มลำน้ำแม่กวัง รวมทั้งพืชชนิดผิวดิน)
- > โดยมนุษย์ จาก สิ่งปลูกสร้าง อื่นๆ (ฝายมาตรฐาน มช. 2527 มักจะมีสิ่งปลูกสร้างไหลมาติด และมีระยะห่างระหว่างตอม่อน้อยเกินไป ส่งผลให้น้ำระบายได้ช้าลง)

สภาพปัญหาการกีดขวางทางน้ำ	แนวทางและวิธีการแก้ไขปัญหาเบื้องต้น
ฝายคอนกรีตมาตรฐาน มช. 2527 วางอยู่ในลำน้ำแม่กวัง ชาวบ้านได้มีการทูลอบเอาเสาประตูน้ำของตัวฝายออก เนื่องจากลักษณะของฝายมีบานประตูน้ำที่ถี่เกินไป ทำให้เมื่อลำน้ำแม่กวังเข้าสู่ช่วงหน้าฝน มักจะพัดพาเอาสิ่งปลูกสร้างมาติดหน้าฝาย ประกอบกับลำน้ำแม่กวังมีวัชพืช ผักตบชวาขึ้นเต็มตลอดลำน้ำช่วงดังกล่าว ส่งผลให้การระบายน้ำออกจากลำน้ำเป็นไปได้ช้า เมื่อน้ำระบายไม่ทันจึงยกระดับเอ่อล้นตลิ่งของลำน้ำแม่กวัง ไหลเข้าท่วมพื้นที่อยู่อาศัยใกล้เคียง	เนื่องจากตำแหน่งกีดขวางทางน้ำของลำน้ำหรือลำเหมืองนี้ไม่สามารถหาขนาดพื้นที่รับน้ำได้ชัดเจนและไม่มีข้อมูลการวัดน้ำ จึงหาอัตราการไหลโดยใช้วิธีของแมนนิ่ง และกำหนดให้มีน้ำไหลเต็มลำน้ำ ในช่วงต้นน้ำก่อนถึงจุดกีดขวาง โดยมีอัตราการไหลสูงสุด = $65.72 \text{ m}^3/\text{s}$ รื้อถอนฝายออก พร้อมกับการก่อสร้างฝายใหม่ และวางแผนมาตรการขุดลอกเอาวัชพืชที่สะสมที่ตัวฝายออก
