ข้อมูลสภาพปัญหาและแนวทางการแก้ไขปัญหาเบื้องต้นของตำแหน่งการกีดขวางทางน้ำ จังหวัดเชียงใหม่

รหัสตำแหน่งกีดขวางที่: CM0708001001

ชื่อลำน้ำ ลำห้วยแม่มาทะ เป็นสาขาของแม่น้ำ แม่น้ำแม่สา/แม่น้ำปิง ประเภทลำน้ำ ลำห้วย วันที่สำรวจ: 8 กรกฎาคม 2564
หมู่บ้าน หมู่ที่ 1 โป่งแยงใน ตำบล โป่งแยง อำเภอ แม่ริม จังหวัด เชียงใหม่

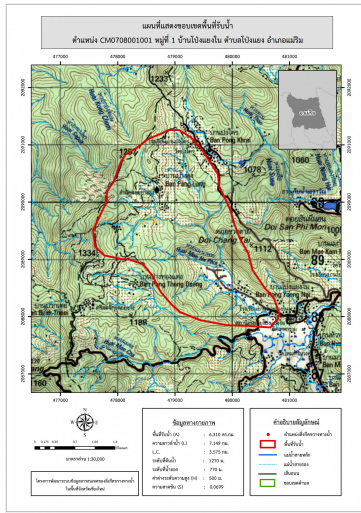
- > โดยธรรมชาติ ตลิ่งพังการกัดเซาะ การทับถมของตะกอน (ลำน้ำตื้นเขิน) ลำน้ำแคบเคี้ยวมาก วัชพืช (ต้นไม้ชนิดต่างๆเติบโตตลอดช่วงของลำน้ำ และเป็นลำน้ำที่มีความลาดชันสูง)
- > โดยมนุษย์ จาก อื่นๆ (มีฝายในลำน้ำทำให้เป็นสิ่งกีดขวางกั้นน้ำ ไบไม่มาสะสมเต็มหน้าฝาย)

สภาพปัญหาการกีดขวางทางน้ำ	แนวทางและวิธีการแก้ไขปัญหาเบื้องต้น
ลำน้ำแม่มาทะ ช่วงบริเวณที่ทำการสำรวจ มีลักษณะค่อนข้างแคบ และมีฝายชาวบ้านที่มีสภาพเก่าทรุดโทรมกั้นลำน้ำเพื่อยกระดับน้ำ ทั้งนี้เมื่อพื้นที่ดังกล่าวเข้าสู่ช่วงหน้าฝน น้ำจะไหลหลากอย่างรุนแรงทำให้ฝายชาวบ้านซึ่งเป็นฝายไม้จะกีดขวางการไหลของน้ำในลำน้ำ ทำให้มีการสะสมสิ่งปฏิกูลต่างๆด้านหน้าฝาย ส่งผลให้น้ำไหลหลากเข้าท่วมที่อยู่อาศัยบริเวณดังกล่าว	ข้อมูลพื้นที่รับน้ำของตำแหน่งที่เกิดปัญหา A = 6.31 ตารางกิโลเมตร L0 = 7.15 กิโลเมตร H = 500 เมตร C = 0.43 tc = 0.84 ชั่วโมง l = 67.35 มิลลิเมตร อัตราการไหลสูงสุด = 4.32 m ³ /s Return period = 50 ปี รื้อถอนฝายออก เพื่อให้ลำน้ำสามารถระบายได้ดีขึ้น เนื่องจากฝายดังกล่าวก่อสร้างมานาน ไม่เป็นประโยชน์ต่อชุมชน และช่วงที่เกิดน้ำไหลหลากมีวัชพืชขึ้นอย่างหนาแน่นในลำห้วย
