## ข้อมูลสภาพปัญหาและแนวทางการแก้ไขปัญหาเบื้องต้นของตำแหน่งการกีดขวางทางน้ำ จังหวัดเชียงใหม่

รหัสตำแหน่งกีดขวางที่: CM0708001002

ชื่อลำน้ำ ลำห้วยลิก เป็นสาขาของแม่น้ำ แม่น้ำแม่สา/แม่น้ำปิง ประเภทลำน้ำ ลำห้วย วันที่สำรวจ: 8 กรกฎาคม 2564  
หมู่บ้าน หมู่ที่ 1 โป่งแยงใน ตำบล โป่งแยง อำเภอ แม่ริม จังหวัด เชียงใหม่

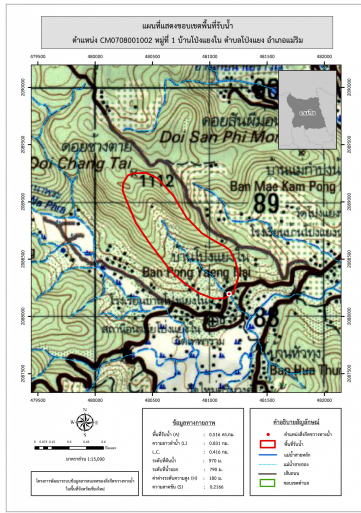
- > โดยธรรมชาติ ตลิ่งพังการกัดเซาะ การทับถมของตะกอน (ลำน้ำตื้นเขิน) ลำน้ำแคบเคี้ยวมาก วัชพืช (ลำห้วยมีความชันสูง และมีจุดที่เสียหายจากการกัดเซาะในช่วงน้ำไหลหลาก )
- > โดยมนุษย์ จาก ระบบสาธารณสุขโคก: ท่อลอดถนนที่ตัดลำน้ำมีขนาดเล็กเกินไประบายน้ำหลากไม่ทัน

สภาพปัญหาการกีดขวางทางน้ำ	แนวทางและวิธีการแก้ไขปัญหาคเบื้องต้น
ลำห้วยลิก มีท่อลอดเหลี่ยมลอดใต้ถนนทางหลวงหมายเลข 1096 มีขนาดความกว้าง 2.0 m. ความลึก 2.0 m. จำนวน 2 ช่อง รับน้ำจากลำห้วยลิกและรับน้ำจากรางระบายน้ำด้วยจากชุมชนทั้งสองข้างของท่อลอด ทำให้น้ำที่ต้องการระบายออกจากลำห้วยมีปริมาณที่มาก ประกอบกับเมื่อลำห้วยลิกเข้าสู่ช่วงหน้าฝน น้ำจะไหลหลากกัดเซาะถนนที่เลียบลำห้วยเป็นแนวยาว อีกทั้งเนื่องจากเป็นลำห้วยตามธรรมชาติทำให้มีต้นไม้อุดตันอยู่อย่างหนาแน่นตลอดลำห้วย ส่งผลให้ไม่สามารถระบายน้ำออกจากจุดดังกล่าวได้ทัน	ข้อมูลพื้นที่รับน้ำของตำแหน่งที่เกิดปัญหา A = 0.52 ตารางกิโลเมตร L0 = 0.83 กิโลเมตร H = 180 เมตร C = 0.41 tc = 0.1 ชั่วโมง l = 116.16 มิลลิเมตร อัตราการไหลสูงสุด = 6.84 m <sup>3</sup> /s Return period = 10 ปี แม้ว่าท่อลอดเหลี่ยมจะสามารถระบายน้ำได้เพียงพอ แต่เนื่องจากลำห้วยมีสภาพที่ลาดชันสูง ทำให้ช่วงหน้าฝนน้ำจะไหลเชี่ยวกัดเซาะตลิ่งพร้อมทั้งพัดพาเอาตะกอนมาสะสมที่หน้าปากท่อลอด รวมทั้งกิ่งไม้ต่างๆ ทำให้ไม่สามารถระบายน้ำออกจากลำห้วยได้ทัน จึงควรเปลี่ยนเป็นการทำสะพาน โดยไม่ให้มีตอม่อตั้งขวางอยู่ในลำน้ำ
