ข้อมูลสภาพปัญหาและแนวทางการแก้ไขปัญหาเบื้องต้นของตำแหน่งการกีดขวางทางน้ำ จังหวัดเชียงใหม่

รหัสตำแหน่งกีดขวางที่: CM0708001003

ชื่อลำน้ำ แม่น้ำแม่สา เป็นสาขาของแม่น้ำ แม่น้ำปิง ประเภทลำน้ำ แม่น้ำสาขา วันที่สำรวจ: 8 กรกฎาคม 2564
หมู่บ้าน หมู่ที่ 1 โป่งแยงใน ตำบล โป่งแยง อำเภอ แม่ริม จังหวัด เชียงใหม่

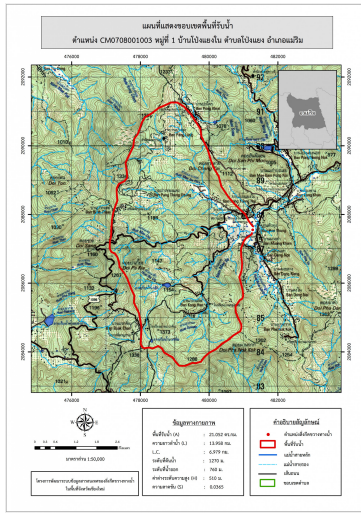
- > โดยธรรมชาติ การทับถมของตะกอน (ลำน้ำต้นเขิน) วัชพืช (วัชพืชขึ้นเต็มตลิ่งตลอดช่วงของลำน้ำแม่สา) อื่นๆ (ปริมาณน้ำในลำน้ำแม่สามีเยอะช่วงหน้าฝน)
- > โดยมนุษย์ จาก อื่นๆ (ฝั่งของลำน้ำแม่สาที่ทำเป็นถนนเลียวลำน้ำ มีระดับของผิวดินสูงกว่าระดับของตลิ่งลำน้ำแม่สาต้นตรงข้าม)

สภาพปัญหาการกีดขวางทางน้ำ	แนวทางและวิธีการแก้ไขปัญหาเบื้องต้น
<p>ลำน้ำแม่สา ช่วงที่ทำการสำรวจมีขนาดความกว้างของท้องน้ำ 3.0 m. ความลึก 2.5 m. มีการทำเป็นพนังคอนกรีตเพื่อป้องกันการถล่มตามแนวถนน อีกฝั่งของลำน้ำแม่สา มีลักษณะเป็นผิวดิน ทำให้มีวัชพืชขึ้นอย่างหนาแน่น โดยที่ระดับผิวดินตามลำน้ำแม่สา สูงกว่า ตลิ่งฝั่งที่เป็นผิวดิน ทำให้เมื่อพื้นที่ดังกล่าวเข้าสู่ช่วงหน้าฝน ปริมาณน้ำในลำน้ำแม่สาจะมีเยอะ ไม่สามารถระบายออกจากจุดดังกล่าวได้ทัน น้ำจะเอ่อล้นตลิ่งด้านที่มีระดับต่ำกว่า ไหลเข้าท่วมพื้นที่บริเวณนั้น โดยส่วนใหญ่เป็นพื้นที่เกษตรกรรม</p>	<p>ข้อมูลพื้นที่รับน้ำของตำแหน่งที่เกิดปัญหา A = 21.05 ตารางกิโลเมตร LO = 13.96 กิโลเมตร H = 510 เมตร C = 0.43 tc = 1.81 ชั่วโมง l = 41.86 มิลลิเมตร อัตราการไหลสูงสุด = 12.64 m³/s Return period = 50 ปี</p> <p>เนื่องจากลำน้ำแม่สาช่วงดังกล่าว สามารถที่จะทำการขุดลอกได้ และควรทำเป็นพนังคอนกรีตให้มีระดับเท่ากับระดับผิวดินของถนน</p>
